## RICERCA DELLE CAUSE DI ROTTURA DELLA GUAINA DEL CAVO DI COLLEGAMENTO DEI TRASDUTTORI IN UN POZZO PER LA PRODUZIONE DI IDROCARBURI

### SOMMARIO

L'attività svolta aveva come obiettivo la definizione delle cause che hanno portato alla rottura della guaina, in AISI 316 L, del cavo di strumentazione (encased instrument line) utilizzato nei pozzi ad idrocarburi per la trasmissione in superficie dei dati di pressione e temperatura di fondo pozzo.

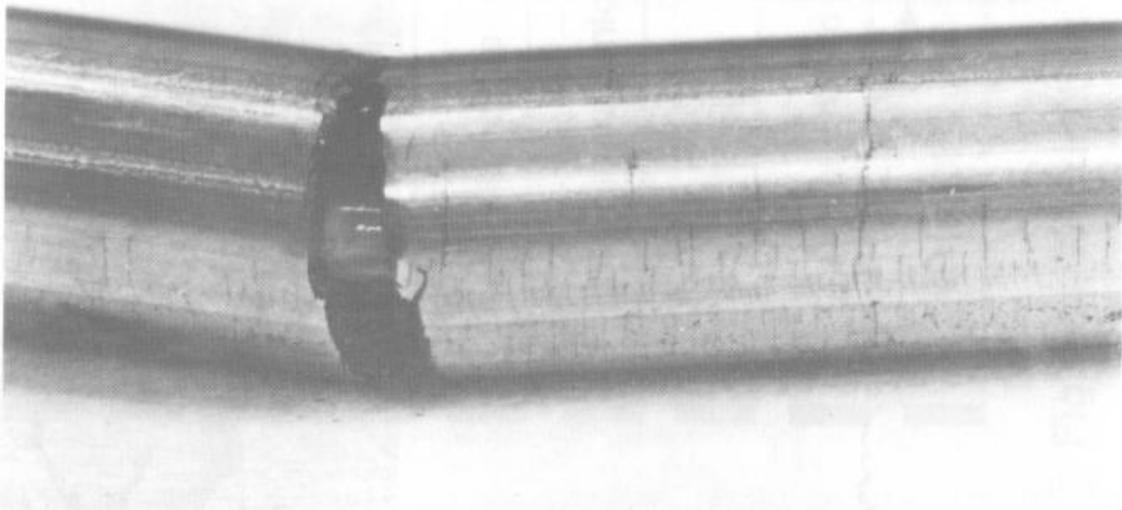
Gli spezzoni di cavo danneggiato, che si presentavano estesamente criccati in senso circonferenziale (vedi fig.3), sono stati, durante le analisi, confrontati con spezzoni di "control line" prelevati dalla stessa zona del pozzo in cui avevano operato per un periodo di circa 8 mesi.

- Gli spezzoni di "encased instrument line" presentano un elevato numero di cricche trasversali che in più punti hanno interessato l'intera sezione (fig. 3).
- Tutte le cricche sono praticamente posizionate su una unica generatrice, diametralmente opposta alla saldatura longitudinale.
- La saldatura longitudinale si presenta continua e senza difetti visibili.
- Il conduttore elettrico, presente all'interno del tubo ed annegato in resina epossidica, risulta, ad ogni osservazione, essere posizionato contro la parete interna del tubo e sulla generatrice interessata dalle cricche.

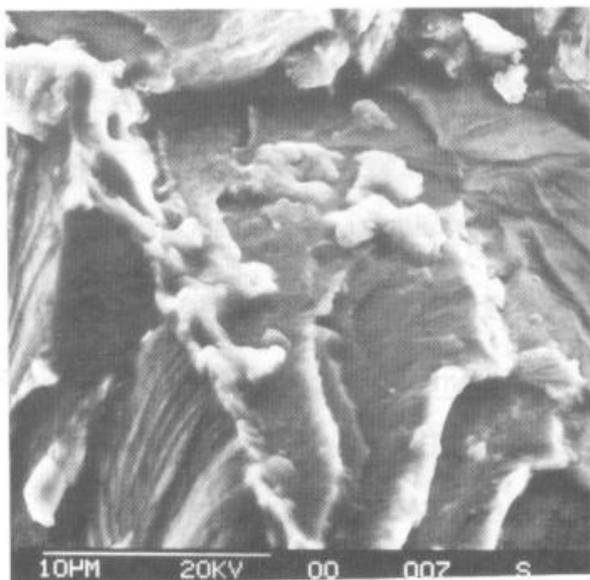
Fig. 4 - Vista al SEM dell frattura (1500x)

Le foto, al SEM, delle figg. 4 e 5, mostrano una delle tante superfici di frattura viste a diversi ingrandimenti.

La prima, ottenuta a 1500x, mostra come la rottura sia di tipo transgranulare, sono inoltre visibili numerose cricche secondarie che inducono a pensare che la causa del danneggiamento sia da imputare a fenomeni di stress corrosion. Risulta inoltre evidente che la rottura è avvenuta per clivaggio. Nella foto di fig. 5, ottenuta a 2500x, si nota infine la presenza di numerosi solfuri di Fe.

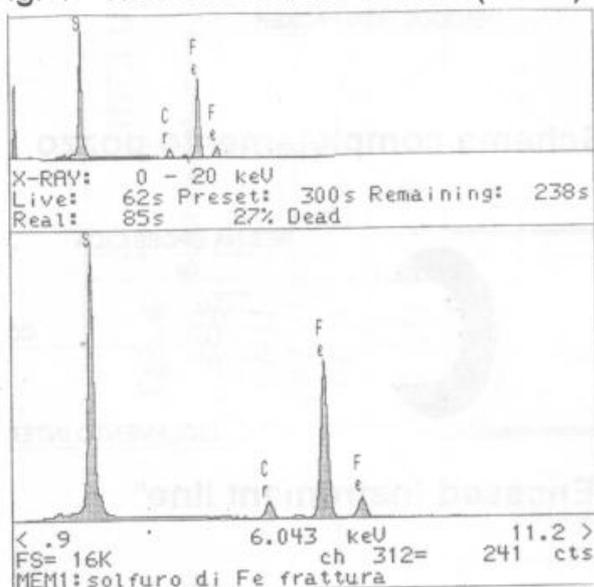
Fig. 6 - Spettro dell'analisi con microsonda

Lo spettro di fig. 6 mostra i risultati dell'analisi con microsonda ottenuti analizzando l'interno di una cricca di dimensioni molto piccole dove gli elementi rilevati sono ridotti unicamente allo S ed al Fe.

Il risultato porta ad ipotizzare che la formazione di solfuro di ferro sia dovuto alla presenza dell' $H_2S$  contenuta nel gas di produzione. Altri spettri di analisi ottenuti su superfici non interessate dalle cricche, non hanno viceversa evidenziato la presenza di zolfo.

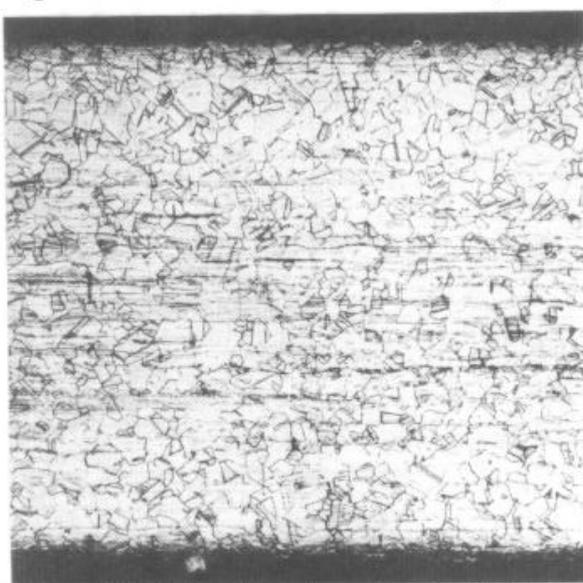
Fig. 7 - (IWU) Sezione longitudinale (100x)

Nelle figg. 7 + 9 sono riportate le micrografie relative a queste analisi, eseguite sulla guaina dell'"instrument line" disceso in pozzo.

Nell'ordine si possono osservare: la micrografia relativa alla struttura di una sezione longitudinale del materiale, una sezione contenente una cricca che interessa quasi interamente lo spessore del componente ed infine la micrografia di una cricca vista a più alti ingrandimenti.

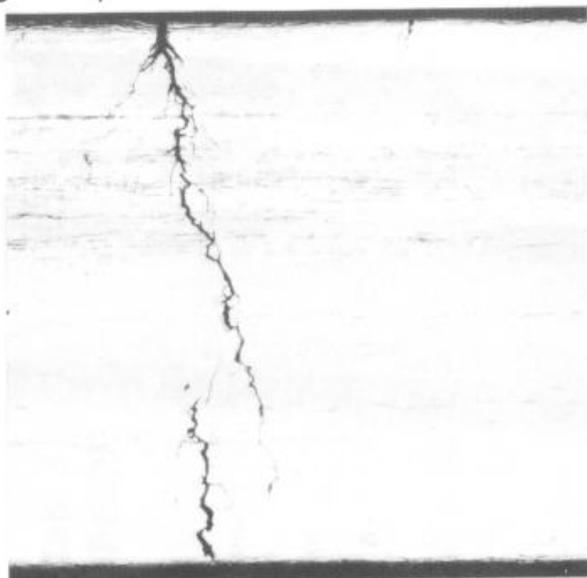
Fig. 8 - Stress corrosion cracking (100x)

- Le numerose fratture, che interessano il componente danneggiato, sono di tipo transgranulare mentre l'aspetto delle cricche è quello tipico di fenomeni di stress corrosion cracking.
- L'analisi delle strutture non rivela particolari differenze, se non la presenza di numerosi geminati di incrudimento sulla guaina dell'"instrument line".
- L'esame della misura e del tipo delle inclusioni permette di dichiarare i materiali sufficientemente puliti.
- In nessun caso la nucleazione delle cricche, oggetto principale di questa analisi, ha interessato la saldatura né le zone immediatamente adiacenti.

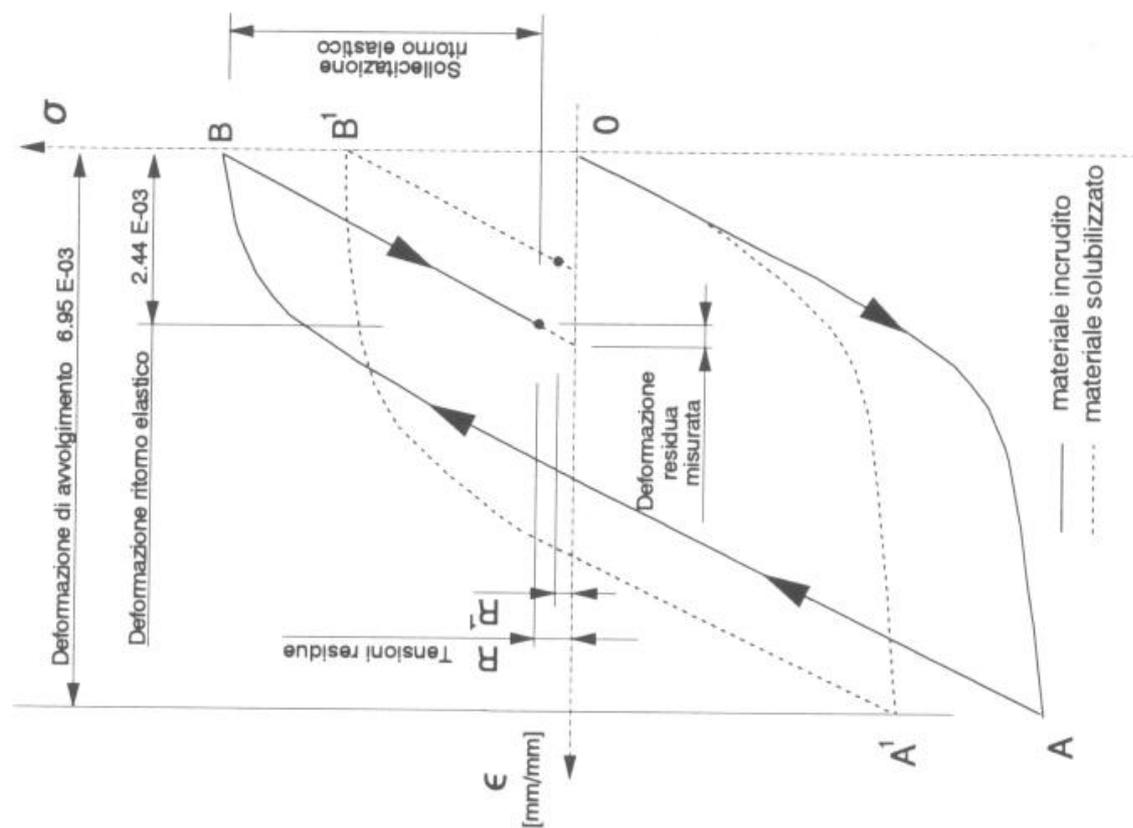
Fig. 11 - Ipotesi del modello di sollecitazione

Cercando di spiegare l'origine della sollecitazione che ha provocato la nucleazione dei fenomeni di stress corrosion, sono stati rappresentati nel diagramma di fig. 11, per alcune delle fasi di cui sopra, gli andamenti delle sollecitazioni in funzione delle deformazioni applicate alla generatrice interna, maggiormente sollecitata.

Pertanto la sollecitazione finale di esercizio per l'"instrument line" (B) sarà sensibilmente superiore a quella della "control line" (B') con una corrispondente deformazione elastica elevata, tale da incurvare la guaina, alla rimozione dalle condizioni di esercizio.

La differenza fra i livelli di sollecitazione in condizione di rettilineità (B e B') e le tensioni residue longitudinali misurate sui componenti (R e R') (vedi § 3.7.), rappresenta il livello di sollecitazione degli stessi durante la permanenza in pozzo.

Assumendo come valido il modello qui proposto, risulta spiegato come, per effetto dell'incrudimento del materiale, il livello di sollecitazione, presente sulla generatrice interna della guaina dell'"instrument line", possa essere notevolmente più elevato di quello riscontrabile su materiali più duttili, come ad esempio quello della "control line" e dare origine, in presenza di condizioni favorevoli, a fenomeni di stress corrosion cracking.
