FENOMENI DI FRETTING-FATIGUE SU UN CONDUTTORE ELETTRICO

Marco Boniardi, Giorgio Diana, Chiara Tagliabue

IL CASO STUDIATO

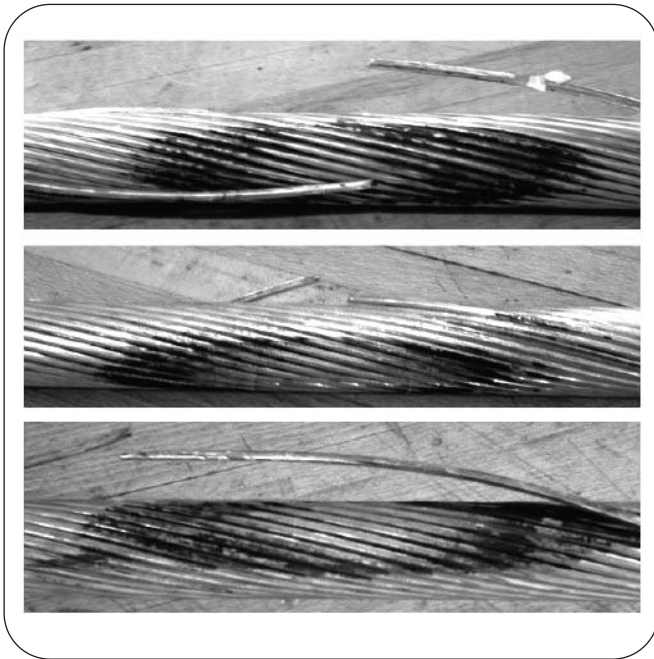
▲
Fig. 5

Aspetto tipico della fune danneggiata che mostra il cedimento di alcuni fili (corona 24) in corrispondenza delle zone di ancoraggio dei morsetti; si notino le zone di colore grigio-nerastro sintomo della presenza di ossido d'alluminio.
Typical appearance of the damaged rope, it is possible to see the failure of some wires (layer 24) in correspondence of the clamping region; grey- black areas show the presence of aluminum oxide.

L'analisi visiva della fune danneggiata evidenzia la presenza di caratteristiche significative che si ripetono in tutti gli spezzoni osservati. I fili rotti si trovano sia in prossimità che in corrispondenza del morsetto di sospensione, appartengono prevalentemente alla corona 18 e solo in parte alla 24. Inoltre, sempre in corrispondenza del morsetto di sospensione, si nota un deposito pulverulento di colore grigio-nerastro riconducibile alla presenza di ossidi di alluminio (Al_2O_3), come si osserva nella Fig. 5.

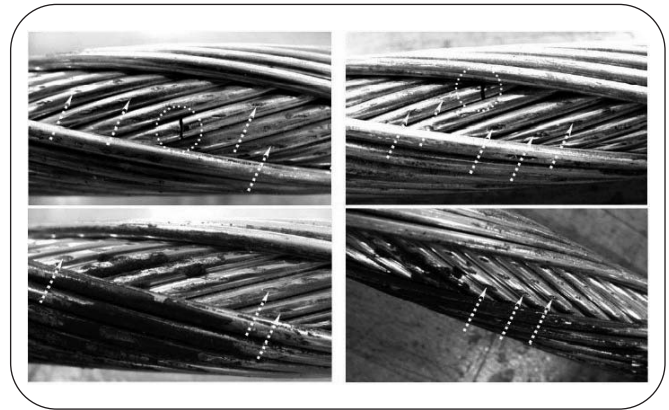
▲
Fig. 6

Esempi delle difettologie riscontrate sulle funi; le frecce bianche indicano le incisioni superficiali, i cerchi bianchi evidenziano i fili rotti nella corona 18. Le zone di colore grigio-nerastro sono sintomo della presenza di ossido di alluminio.

Examples of defects on the ropes; white arrows point to surface marks, white circles highlight broken wires in layer 18. Grey- black areas show the presence of aluminum oxide.

Per analizzare in modo più completo anche i fili della corona 18, sono stati asportati alcuni fili della corona 24 (Fig. 6) riscontrando un evidente danneggiamento per usura da sfregamento. Il danneggiamento si manifesta sia con la presenza di depositi grigio-nerastri di ossido d'alluminio che sotto forma di marcature (incisioni superficiali) equidistanti fra loro della stessa distanza esistente tra i fili della corona 24. Tali osservazioni sperimentali permettono di ricondurre il danneggiamento alla sollecitazione esercitata dal premicorda del morsetto di sospensione e all'usura dovuta allo sfregamento dei fili tra loro. Le incisioni superficiali sono presenti sui fili fino a 1,5 - 2 m dal morsetto di sospensione. Alcuni dei segni di deterioramento riscontrati sulla fune danneggiata si ritrovano anche nell'analisi visiva delle funi esercite. In particolare si osserva la presenza di depositi di colore grigio nerastro in corrispondenza dei morsetti di sospensione e di marcature superficiali della corona 18, questa volta però meno pronunciate rispetto alla fune danneggiata. Non si osservano, al contrario, fili rotti.

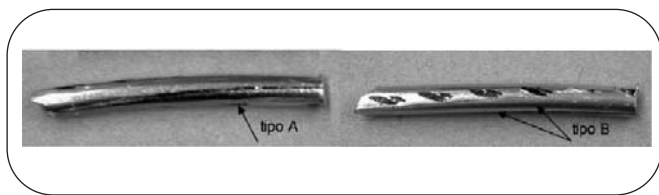
▲
Fig. 7

Le due tipologie di danneggiamento osservate sui fili estratti dalle funi analizzate.

I campioni estratti sono stati sottoposti a macrofrattografia e microfrattografia, mediante osservazione visiva e microscopia elettronica a scansione. Dall'osservazione dei fili danneggiati, si identificano entrambe le tipologie di danneggiamento precedentemente descritte; si evidenziano, infatti, danneggiamenti longitudinali all'asse del filo (Fig. 7.a) e marcature da fretting inclinate di 30° rispetto a tale asse (Fig. 7.b).

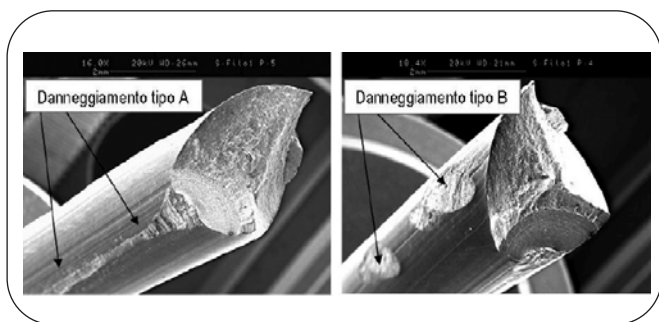
▲
Fig. 8

Esempio di cedimento per fatica di un filo prelevato dalla fune danneggiata; la rottura per fatica è partita dal danneggiamento di tipo A anche se sono presenti entrambe le tipologie di danneggiamento.

Example of fatigue failure of a wire taken from the damaged rope; the fatigue rupture started from a type A damage even if there are both kinds of damage on the wire.

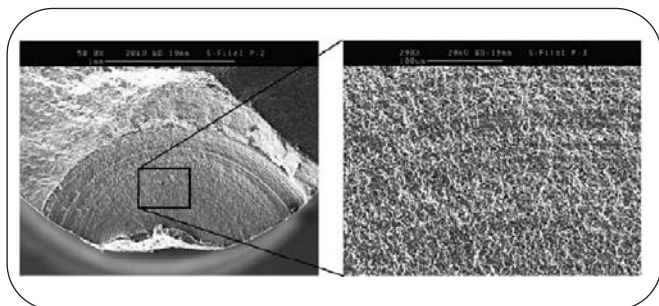
▲
Fig. 9

Osservazioni a maggiore ingrandimento del filo di Figura 8 nella zona di propagazione della cricca a fatica.

Propagation region of the fatigue crack of the wire in figure 8, observations at high magnification.

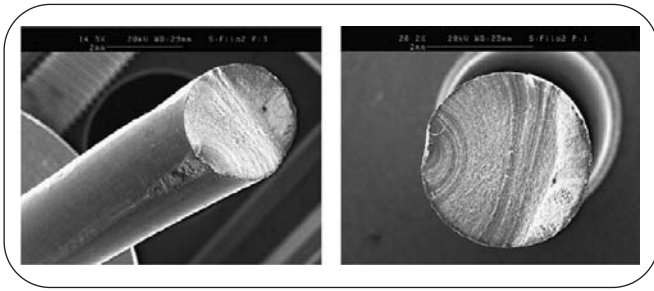
Fig. 10 Altro esempio di filo rotto per fatica a partire da un danneggiamento di tipo A.
Another example of a fatigue rupture of a wire started from a type A damage.

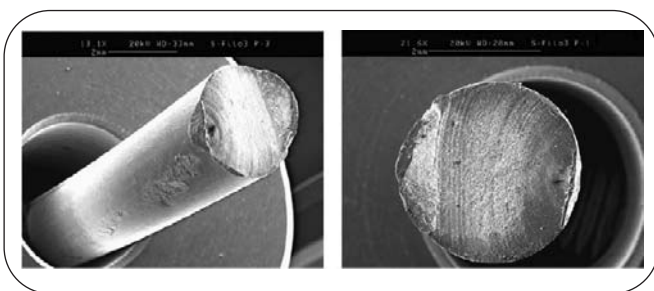
Passando ad un esame a più elevati ingrandimenti, sono state osservate le superfici di frattura dei fili rotti, che presentano segni evidenti di fenomeni di fatica. Si noti che il cedimento vero e proprio per fatica si è innescato prevalentemente da danneggiamenti di tipo A, nonostante i fili presentino entrambi i tipi di danneggiamento (Fig. 8-10). Solo in qualche caso la cricca per fatica si è innescata da un danneggiamento di tipo B (Fig. 11).

Fig. 11 Filo rotto per fatica a partire da un danneggiamento di tipo B.
Fatigue rupture of a wire started from a type B damage.

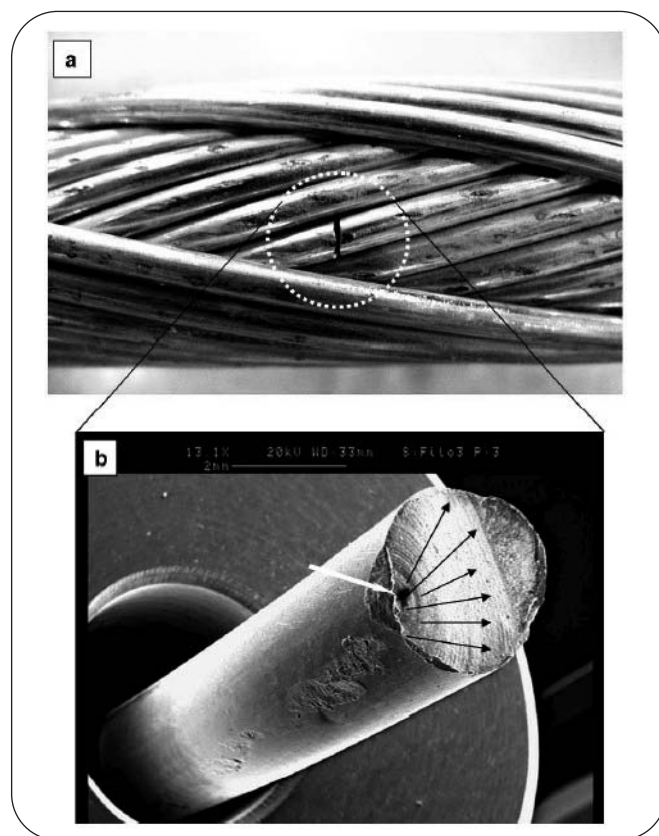
Fig. 15
Illustrazione del meccanismo di danneggiamento dei fili.
Damage mechanism of wires.

The results of the analysis led to identify the cause of the damaging in aeolian vibrations phenomena (Fig. 15). In order to avoid the event in the future it was suggested the use of spacer and/or damper devices. These actions solved the observed problems.

Per evitare il ripetersi del fenomeno, si è consigliato l'attrezzamento della linea con distanziatori e ammortizzatori: tali accorgimenti hanno risolto in modo definitivo il problema lamentato.
