Failure investigation on a helicopter main rotor actuator attachment

Indagine sulla failure dell'attacco del servocomando del piatto oscillante di un elicottero

L. Allegrucci, L. Aiello, A. Coletta, M. Bernabei

Italian Air Force – Flight Test Centre – Chemistry Department, “De Bernardi” Airport, via Pratica di Mare, 45, 00040 Pomezia (RM)

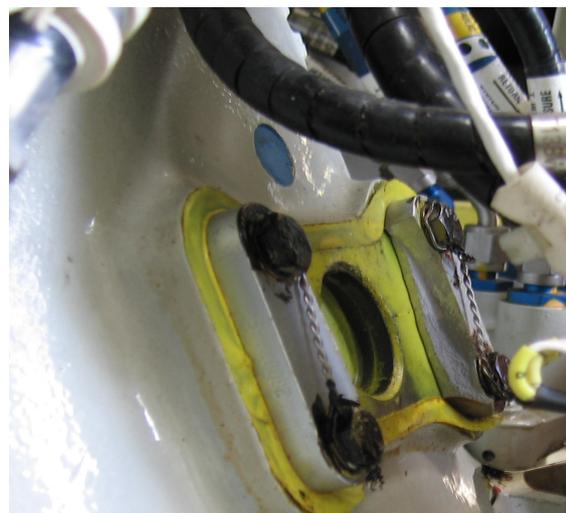
Figura 5: Attacco rotto.

L'ispezione ha rilevato la rottura dell'attacco A in due parti, Fig. 4; tutti e tre i frammenti rinvenuti sono stati esaminati.

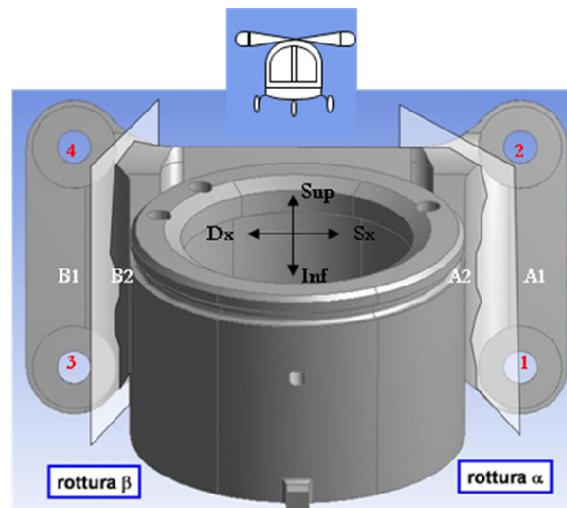
Figura 6: Schema delle rotture.

Le due rotture rinvenute sull'attacco sono definite con α (lato sinistro dell'elicottero) e β (lato destro dell'elicottero) e schematizzate nel disegno a destra, Fig. 6.

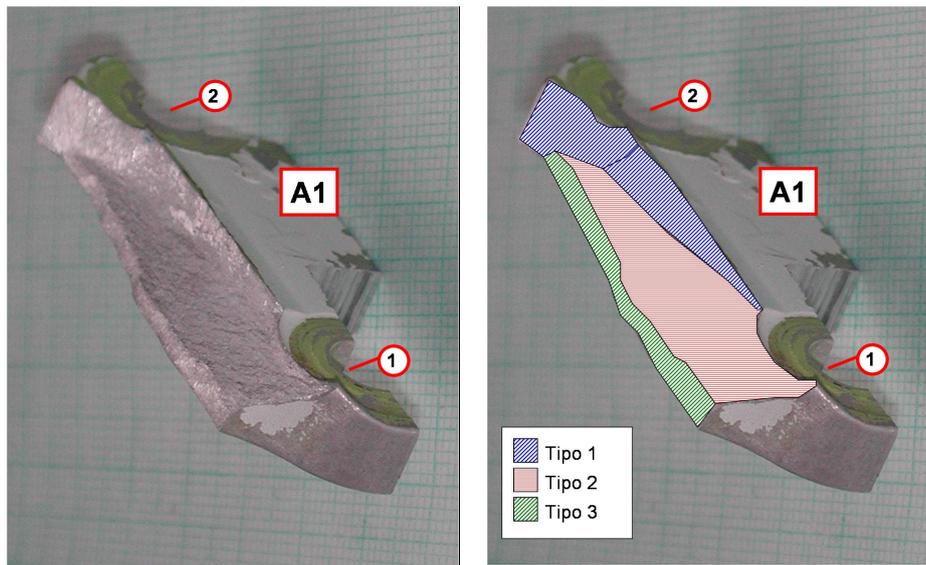
Figura 7: Rottura A1 e differenti tipi di propagazione.

Le superfici (A_1 e A_2 superfici complementari della rottura α , B_1 e B_2 superfici complementari della rottura β) mostrano evidenti analogie, Fig. 7 e 8: tre tipi di propagazione (denominate tipo 1, tipo 2, tipo 3) con identiche morfologie, collocazioni ed inclinazioni e con estensioni paragonabili, confronto in Tab. 2. In entrambi i casi non si osservano deformazioni plastiche associate e sono invece presenti segni di spalmature dirette dall'alto verso il basso. Quanto osservato indica una simmetria assiale nel meccanismo di rottura, presumibilmente diretta lungo la direzione coda-prua del velivolo, senza componenti destra o sinistra, con i segni di battitura associabili all'urto tra superfici accaduto per effetto dell'uscita dalla sede del frammento centrale in accordo con la posizione finale nella quale è stato rinvenuto il frammento principale (angolo di 135° rispetto alla normale al piano dell'elicottero).

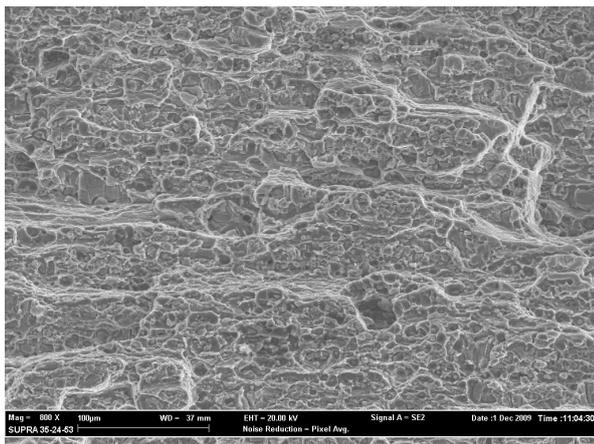
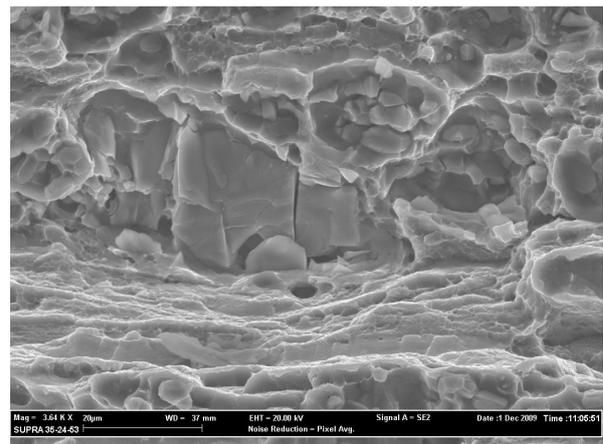
la superficie di **tipo 1** è caratterizzata dalla presenza di prodotti di corrosione, soprattutto nella zona in prossimità del foro 2, e da una morfologia a carattere intergranulare, a grani orientati con la presenza, rilevabile solo ad elevato ingrandimento, di micropori localizzati sui bordi dei grani, Fig. 9 e 10;

Figura 9: Superficie A1 tipo 1.

Figura 10: Superficie A1 tipo 1.

Le superfici di rottura, nelle zone di propagazione di tipo 1, presentano una maggiore quantità di prodotti corrosivi ad indicare una possibile preesistenza di questa zona rispetto alle altre due.

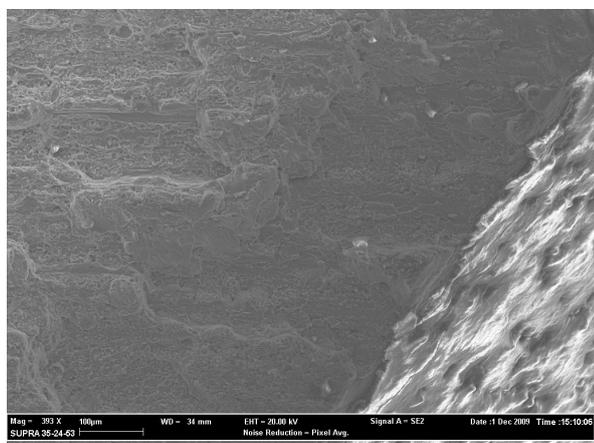
la superficie di **tipo 2** è caratterizzata dalla stessa morfologia della propagazione di tipo 1, con accentuata orientazione dei grani, Fig.11;

Figura 11: Superficie A1 tipo 2.

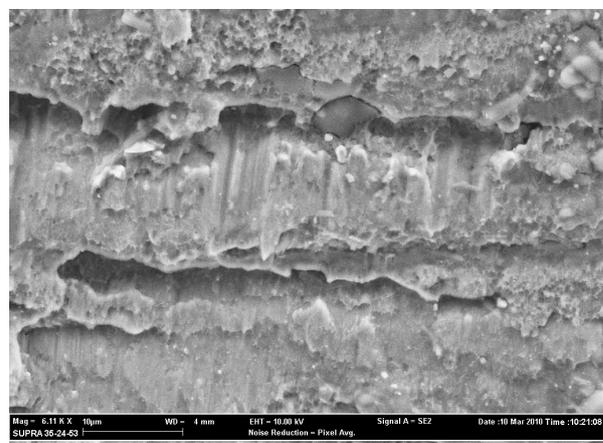
la superficie di tipo 3 è caratterizzata da deformazioni da strappo in direzione della superficie di tipo 2 ed un'accentuata e coerente orientazione dei micropori di bordo grano, Fig. 12;

Figura 12: Superficie A1 tipo 3.

L'orientazione dei micropori nelle superfici di tipo 3 indica che queste sono state interessate da un carico tensionale con componente ortogonale alla parte dell'attacco costituente la piastra di fissaggio; tale orientazione è coerente con un distacco del frammento centrale dell'attacco per avanzamento lungo la direttrice coda-prua del velivolo.

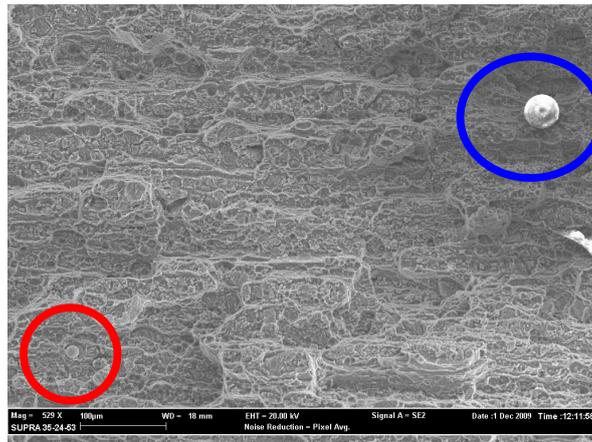
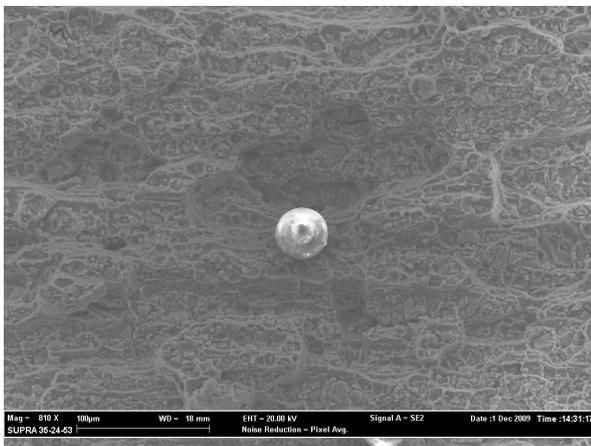
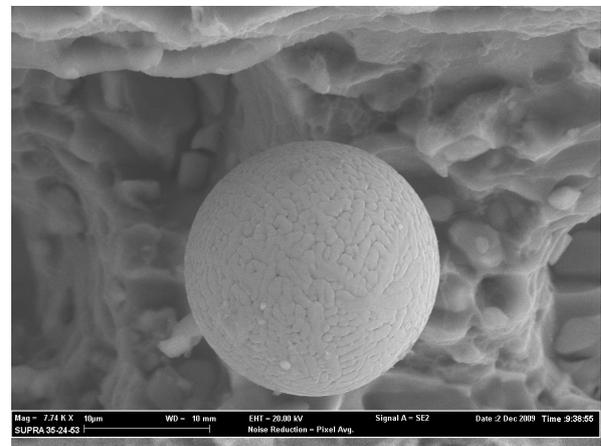
Su tutta la superficie si rinvenivano molteplici particelle globulari, anche incluse nella matrice metallica, alcune lisce e brillanti (cerchio blu), altre a struttura dendritica (cerchio rosso) Fig. 13, 14 e 15.

Figura 13: Particelle globulari.

Figura 14: Particelle globulari iridescenti.

Figura 15: Particelle globulari dendritiche.

Su tutte le superfici si rinvenivano numerose ed anomale formazioni globulari sia a struttura dendritica che lisce e brillanti.

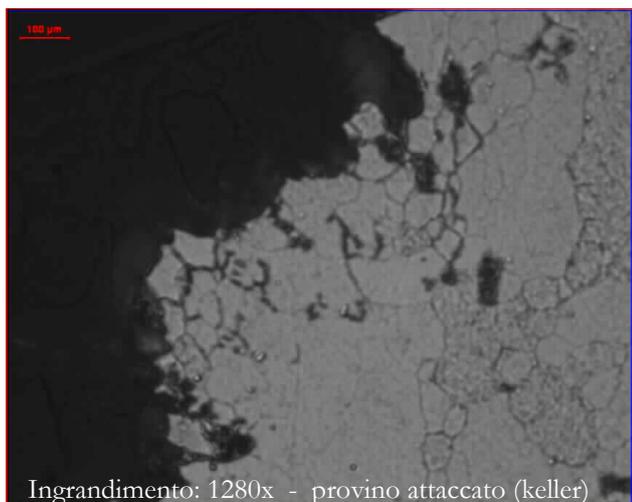
Sulle superfici di tipo 1 e tipo 2 si osserva che la rottura propaga in modo intergranulare, Fig. 16.

Figura 16: Intergranularità della superficie di tipo 1

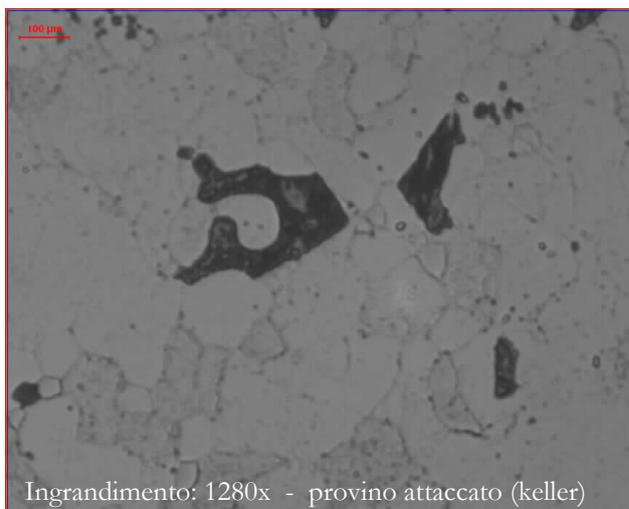
Si rinvenivano inoltre cavità a morfologia dendritica, Fig. 17.

Figura 17: Cavità a morfologia dendritica.

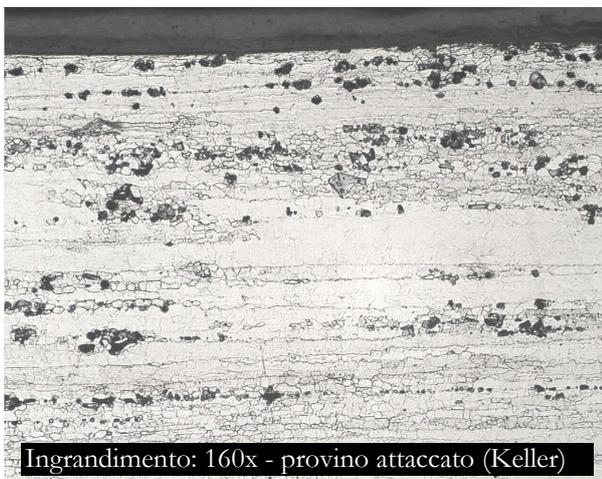
Figura 19: Sezione accanto al foro.

Su entrambi i provini, si rinviene stratificazione delle seconde fasi - di colore grigio chiaro, grigio scuro e nero - lungo i bordi longitudinali dei grani, orientati come da specifica di produzione, Fig. 19.

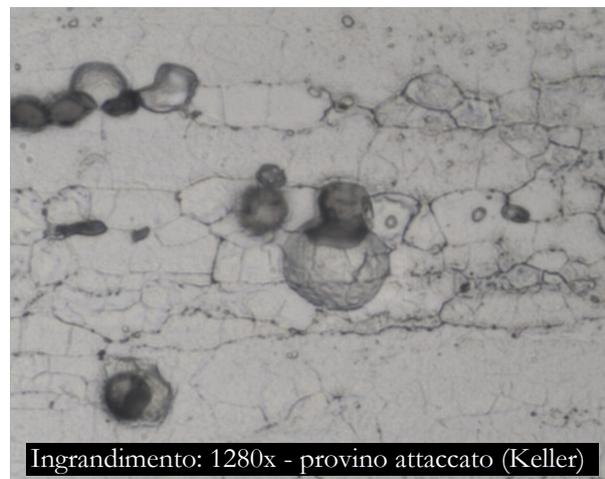
Figura 20: Sezione accanto al foro.

Si rinvencono tra l'altro strutture circolari, Fig. 20, compatibili con le strutture dendritiche già individuate sulla superficie di rottura A1 mediante microscopia elettronica (Fig. 14 e 15).

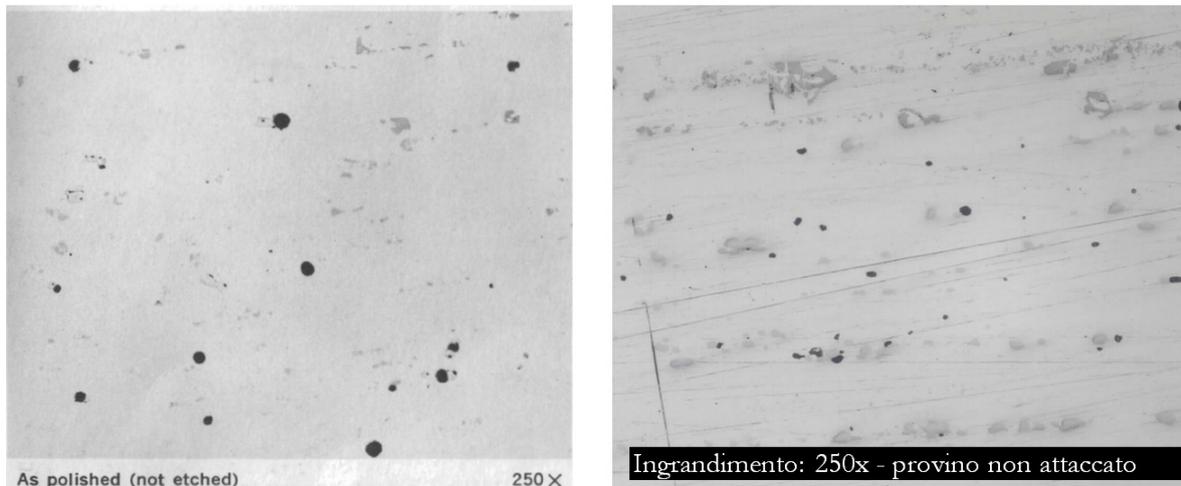
Su tale provino si osservano anche pori e cavità, compatibili con possibile asportazione di precipitati globulari e con porosità da gas, come evidente anche dalla comparazione con l'atlante di metallografia, Fig. 21 [1].

Figura 21: Sezione accanto al foro, confronto tra immagine del provino accanto al foro e manuale di riferimento

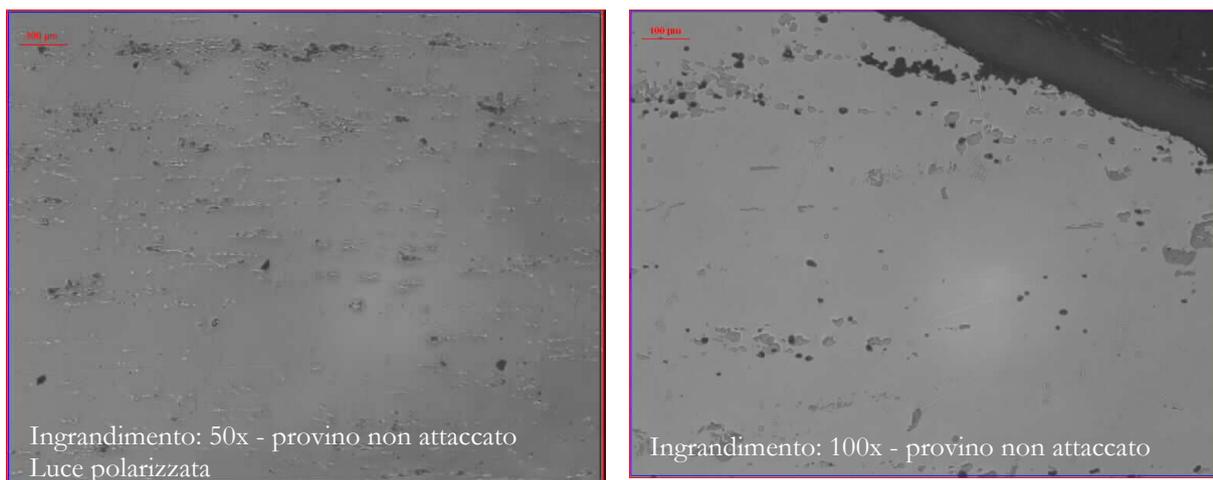
Figura 22: Provino centrale.

Sul provino della zona centrale le porosità osservate sembrano maggiormente presenti, come si può vedere in luce polarizzata, Fig. 22 immagine a sinistra. Anche sulla superficie esterna la stratificazione comporta disomogeneità di composizione, immagine a destra in Fig. 22.

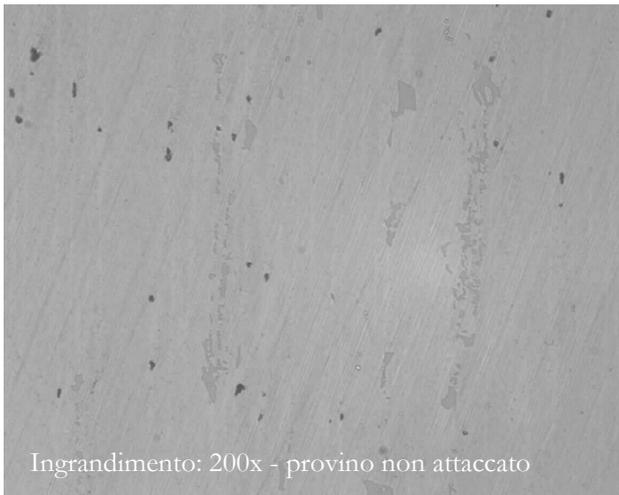
Figura 23: Provino centrale.

Anche in questo caso si rinviene stratificazione delle seconde fasi - di colore grigio chiaro, grigio scuro e nero - lungo i bordi longitudinali dei grani, orientati come da specifica di produzione, nonché pori e cavità, compatibili con possibile asportazione di precipitati globulari e con porosità da gas, Fig. 23.

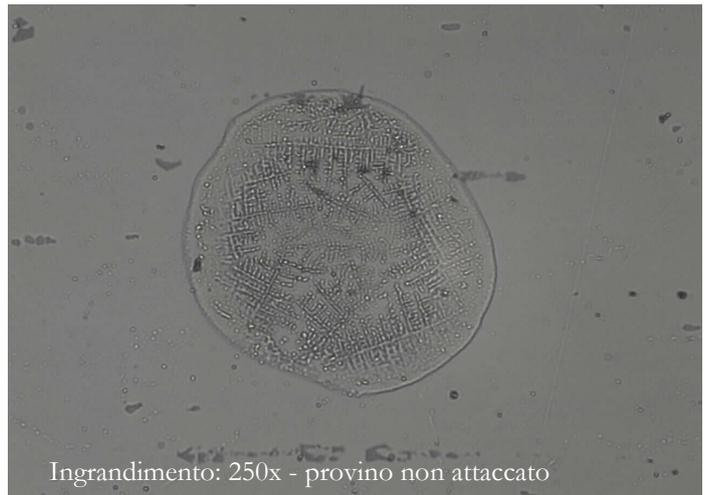
Figura 24: Provino centrale.

Tra le altre, si rinviene una struttura circolare di grande diametro (circa 140 μm), di aspetto compatibile con le strutture dendritiche già individuate sulla superficie di rottura A1 mediante microscopia elettronica, Fig. 24.

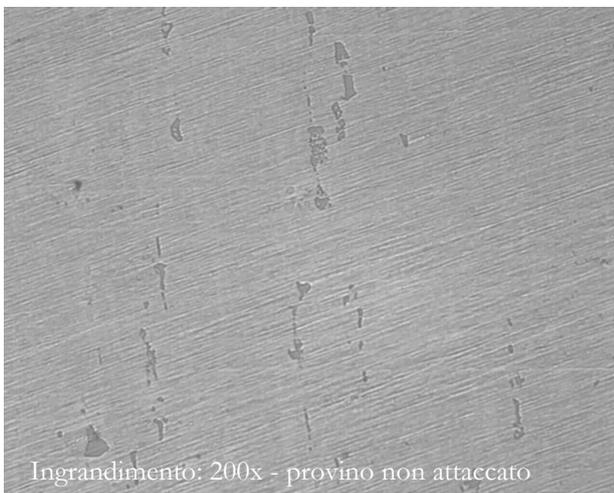
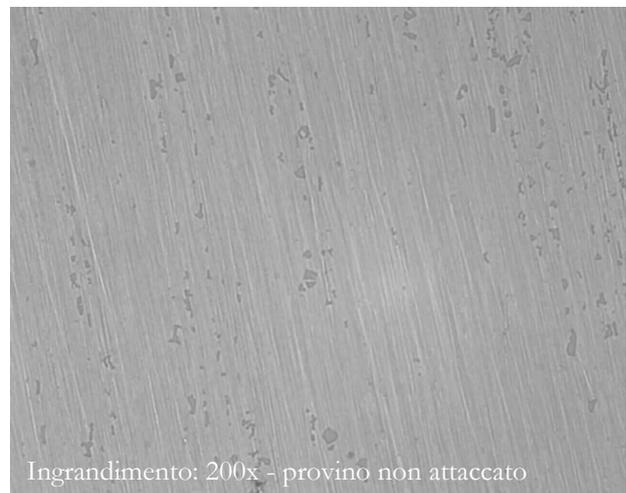
Su entrambi i provini (provenienti da lotti di produzione differenti) si rinviene una microstruttura diversa da quanto osservato sui provini ottenuti dagli attacchi A (rotto) e D (integro) dello stesso lotto e montati sull'elicottero oggetto di indagine, Fig. 25 e 26.

La stratificazione delle seconde fasi di colore grigio chiaro è meno pronunciata, mentre le fasi più scure sono molto più fini. Si rinvencono altresì rare e piccole cavità.

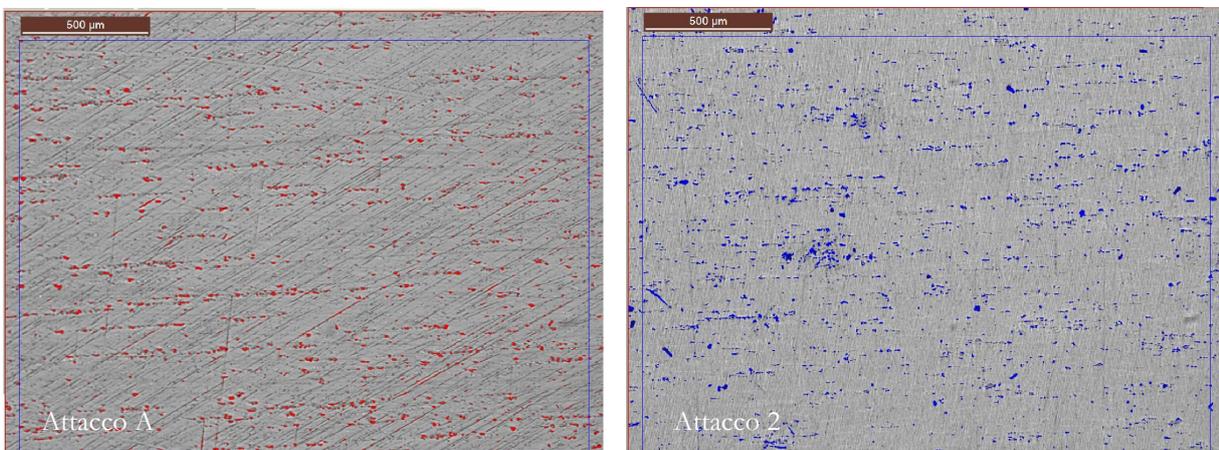
Figura 27: Confronto delle seconde fasi.

A titolo di confronto, è mostrata la visualizzazione cromatica delle seconde fasi di colore scuro su un provino ricavato dall'attacco A e su un provino ricavato dall'attacco 2, Fig. 27. Si nota nel caso dell'attacco A l'allineamento continuo ed ordinato delle seconde fasi sull'attacco rotto.

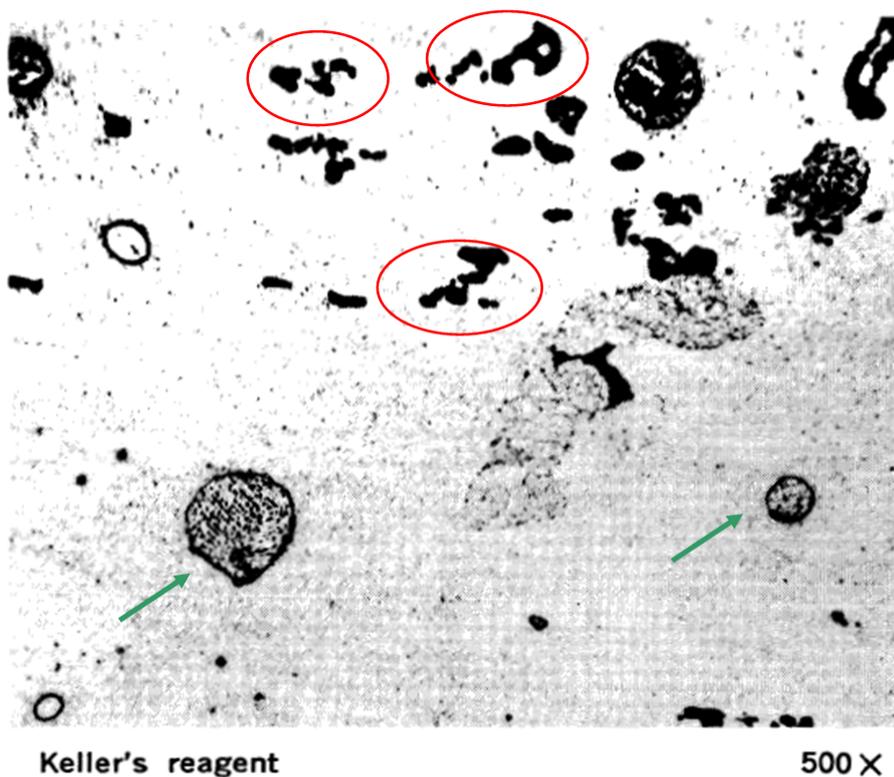
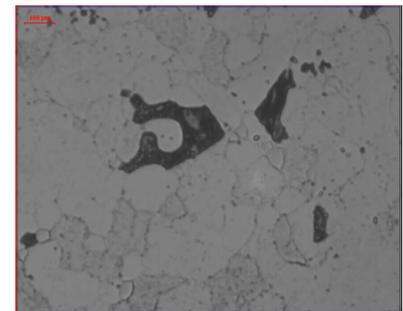
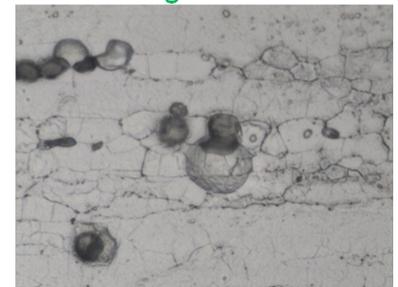
- maggiore stratificazione dei precipitati grigio chiari lungo i bordi longitudinale dei grani;
- precipitati di colore grigio scuro e nero visibili a basso ingrandimento;
- pori e cavità a morfologia dendritica, correlabili a fenomeni di overheating/eutectic melting, cerchi rossi sull'immagine tratta dall'atlante metallografico in Fig. 28;
- precipitati globulari a struttura dendritica, anche'essi correlabili a fenomeni di overheating/eutectic melting (rosettes), frecce verdi sull'immagine tratta dall'atlante metallografico in Fig. 28.

Figura 28: AA2014 T6, cavità dendritiche e rosettes dovute a overheating, da manuale [1].

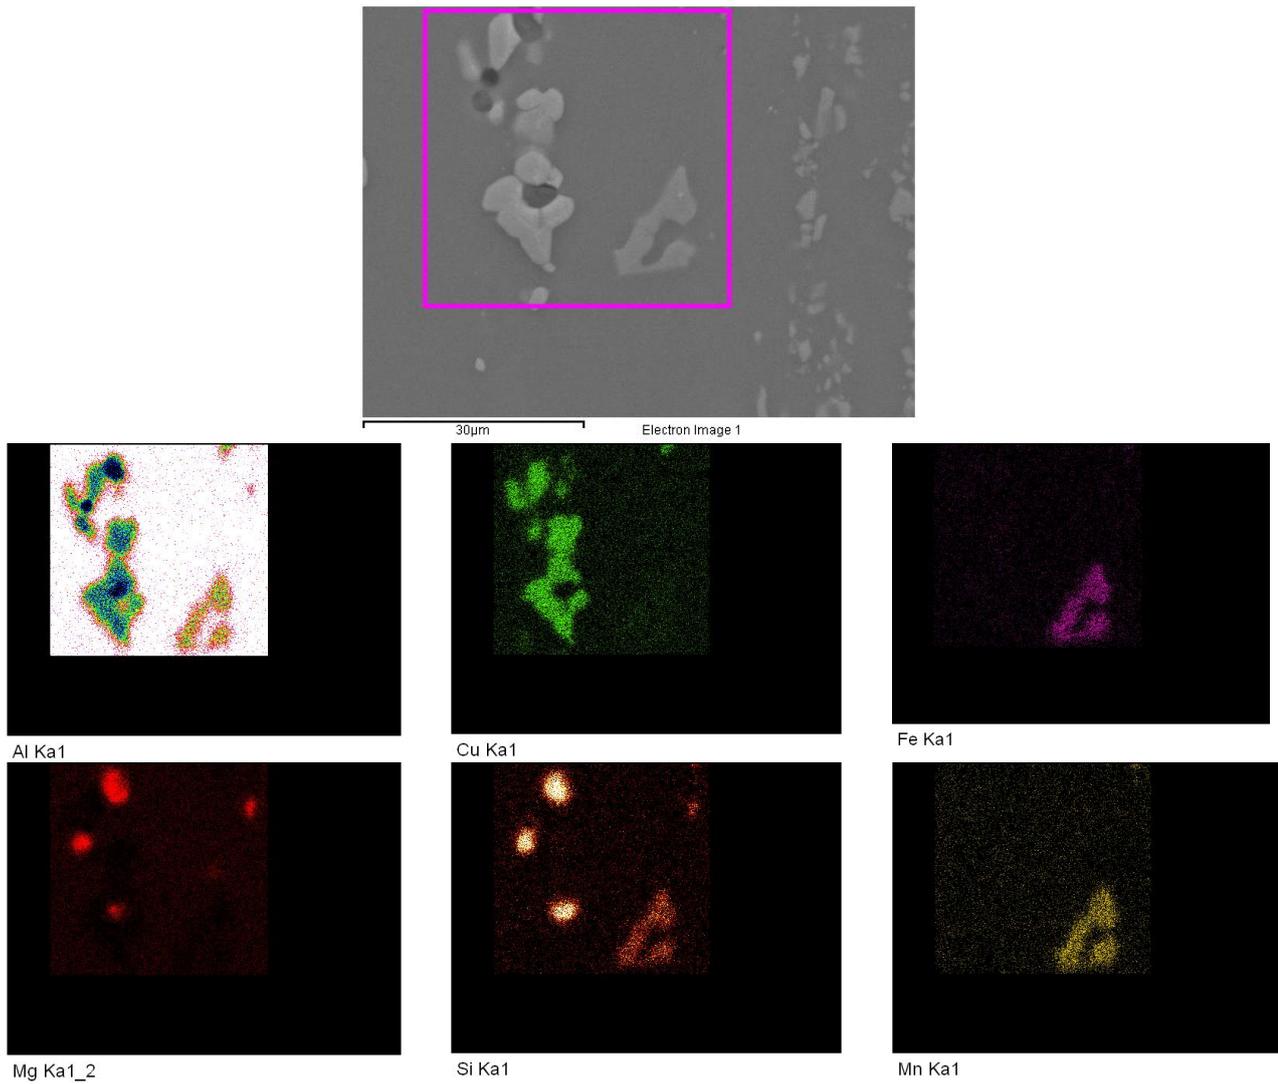
Figura 29: Analisi elementare delle seconde fasi.

Nella composizione delle seconde fasi non si rinvenivano elementi diversi da quelli prevedibili nella lega AA2014. Si evidenzia concentrazione degli elementi Magnesio e Silicio sui precipitati scuri (associabili a $\text{CuMg}_5\text{Si}_4\text{Al}_4$ e MgSi_2), Rame sui precipitati grigi chiari (associabili a CuAl_2), Manganese e Silicio e Ferro sui precipitati grigi scuri (associabili a $(\text{Fe,Mn})_3\text{SiAl}_{12}$), Fig. 29.

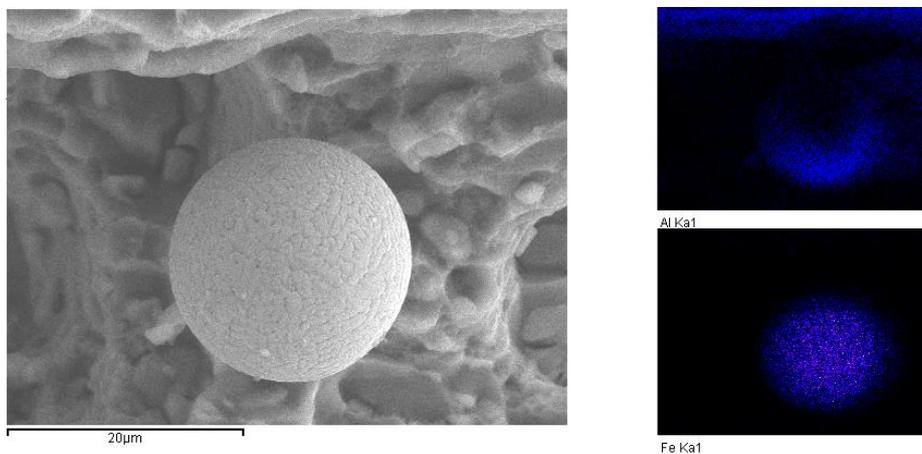
Figura 30: Analisi elementare di globulo a morfologia dendritica.

Anche i globuli a struttura dendritica risultano costituiti dagli elementi di lega AA 2014, tuttavia vi si concentra l'elemento Ferro, Fig. 30.

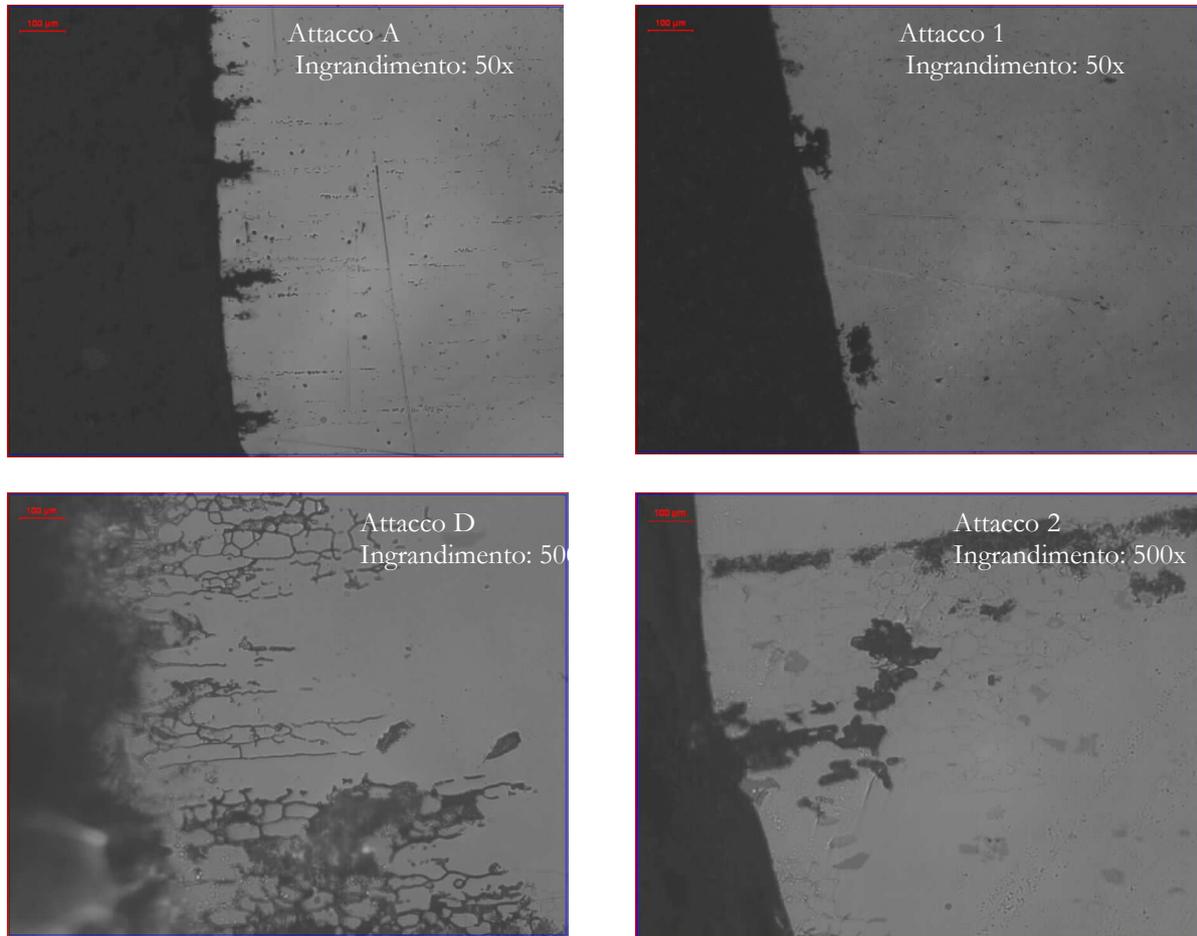
Figura 31: Resistenza a corrosione intergranulare.

I provini metallografici ricavati da sezioni dei campioni in punti che hanno sofferto il maggiore attacco superficiale indicano che i campioni prelevati dagli attacchi A e D sono maggiormente suscettibili alla propagazione della corrosione intergranulare rispetto all'attacco 2 (in termini di profondità ed estensione dell'attacco corrosivo) e all'attacco 1 (in termini di numerosità delle ulcere e dei fenomeni corrosivi) Fig. 31.

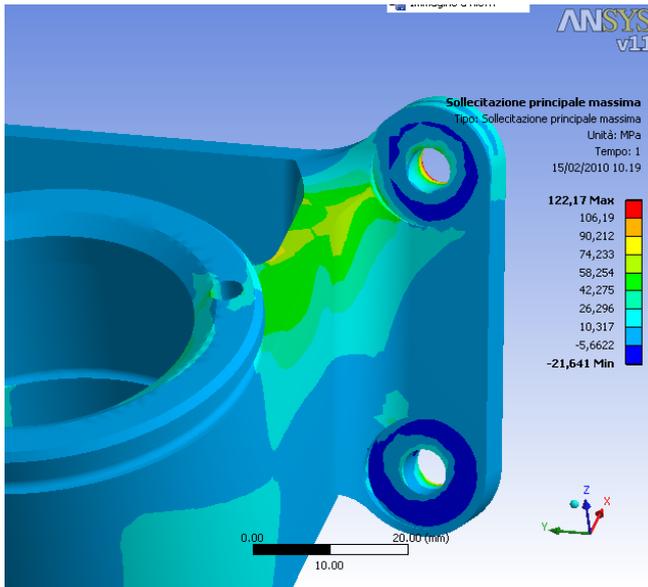
Figura 32: Simulazione della sollecitazione.

La simulazione ha permesso di individuare la zona di massima sollecitazione del componente, Fig. 32, ed il valore di stress principale massimo pari a circa 20 MPa nella zona dei bordi esterni della superficie di tipo 1, Fig. 33.

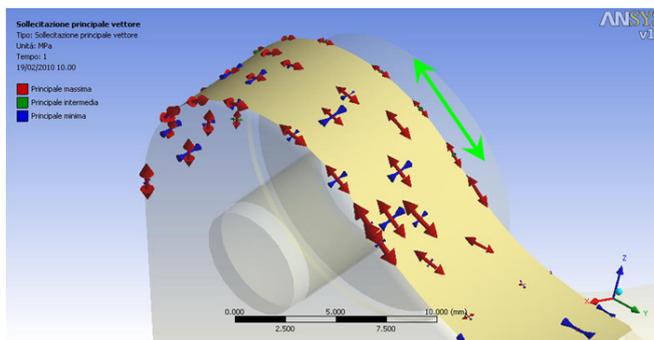
Tale stress comporta tensione perpendicolare all'asse di laminazione riscontrato in esito agli esami microstrutturali, Fig. 34.

Figura 34: Tensione determinata dallo stress in Fig. 33.

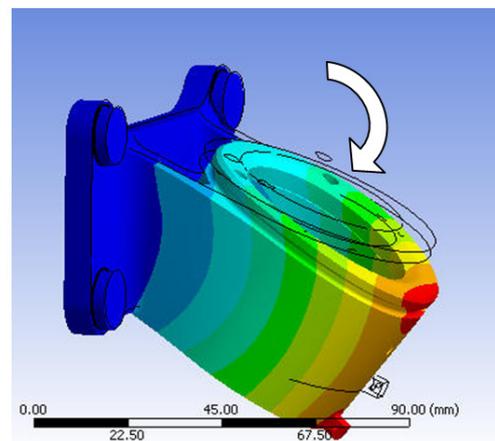
Figura 35: Deformata.

L'analisi della deformata indica la direzione principale della deformazione, ortogonale al piano sul quale giace lo stress della zona d'innescò, freccia bianca in Fig. 35.
