## **FAILURE ANALYSIS DI UN ROTORE DI ALTERNATORE CON UNA PROFONDA CRICCA TRASVERSALE**

C. Rinaldi, CISE Tecnologie Innovative, Segrate  
R. Crudeli, ENEL-DPT/VDT-STE, Pisa

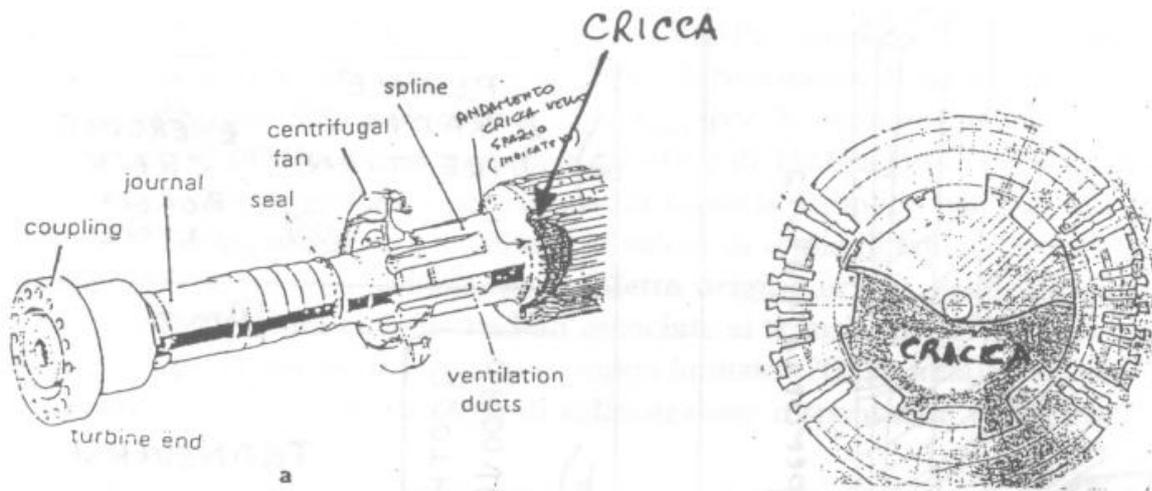
Fig.1 Schizzo del rotore con la profonda fessura trasversale.

In questo lavoro viene presentata l'attività di failure analysis svolta da CISE ed ENEL su un rotore di alternatore ritirato dal servizio dopo circa 131000 ore di esercizio e 400 transitori di avviamento e fermata, a causa di un improvviso forte aumento di ampiezza delle vibrazioni durante la rotazione a regime. Una serie di controlli ultrasonori con gli avvolgimenti in-situ rivelò la presenza di una estesa fessura trasversale nella zona tra la cappa e il ventilatore. Anche uno studio di simulazione analitica del comportamento dinamico del rotore con una cricca confermò il risultato dei controlli. Dopo aver smontato gli avvolgimenti la fessura divenne visibile sulla superficie esterna del rotore, con uno sviluppo di più di 180° (v. Fig. 1).

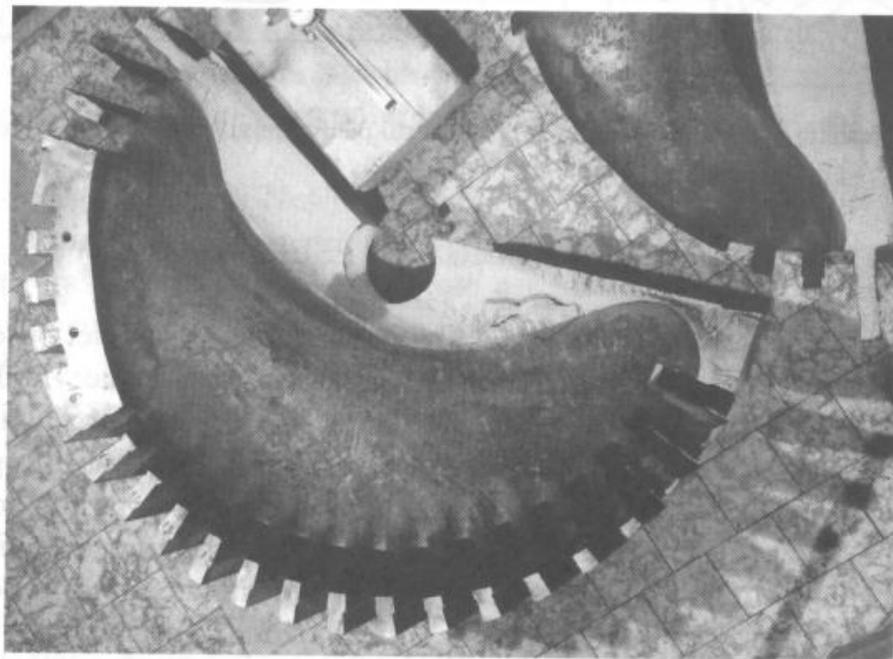
Fig.2 Aspetto complessivo della superficie di frattura della cricca, dopo l'apertura in laboratorio

In Fig.2 è mostrata la superficie di frattura della cricca; essa è cresciuta per fatica ad alto numero di cicli, come indicato sia dal suo aspetto liscio e opaco, sia dalle numerose linee di spiaggia (beach marks = B.M.); la forma ellittica e concentrica di queste indica chiaramente che la posizione dell'innesco è al fondo della cava tra il primo dente e l'espansione polare.

Tab.1 Risultati delle misure macrofrattografiche effettuate sulla controparte della frattura lato rotore, mostrata in Fig.2: valutazioni effettuate in direzione circonferenziale, a circa 20mm dalla base dei denti.

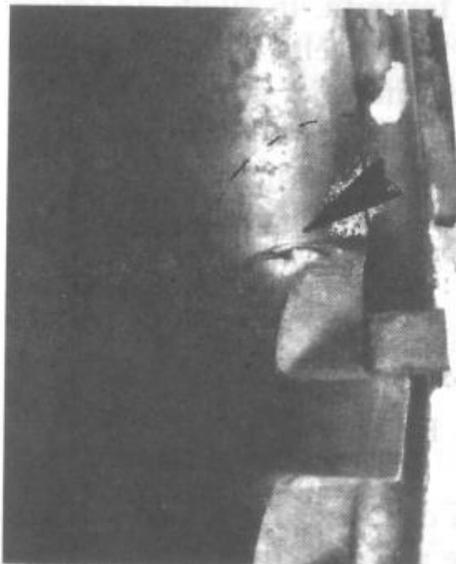
Fig. 3 Difetto origine e prima linea di spiaggia

Come evidente in Fig.3 un difetto emerge alla radice del dente; esso è ben visibile per le sue dimensioni notevoli e il suo aspetto in parte liscio e lucido e in parte rugoso e opaco; le analisi al microscopio elettronico a scansione e al microscopio metallografico in sezione hanno indicato che si tratta di un difetto di forgiatura, precisamente di una ricalcatura contenente numerosi ossidi (v. Fig.4); a seguito della lavorazione meccanica del rotore, esso è affiorato al fondo della cava in parte parallelamente all'asse del rotore (3mm) e in parte attraverso la cava stessa trasversalmente (per una lunghezza di circa 3mm). Il tratto affiorante a fondo cava è posto tra 6 e 9mm dalla faccia dei denti (iron end) in direzione assiale, come indicato in Fig. 5. Il difetto penetra in direzione obliqua assial-radiale entro il rotore per circa 30mm; le sue proiezioni sui piani normali alle sollecitazioni radiale e longitudinale attive in quella regione sono mostrate nello schizzo di Fig. 6.

Gli esami frattografici e metallografici hanno evidenziato all'origine della frattura un **difetto di forgiatura assimilabile ad una ripiegatura, affiorante a fondo cava** delle dimensioni indicative di 7mm in direzione assiale, 5mm in direzione circonferenziale e 30mm in direzione radiale. Va notato che la dimensione del difetto di origine affiorante a fondo cava è superiore a quanto **rivelabile con i CND**; esso sarebbe stato individuato qualora il rotore fosse stato sottoposto ad un accurato controllo magnetoscopico a fondo cava, nel corso delle operazioni di riavvolgimento del rotore.

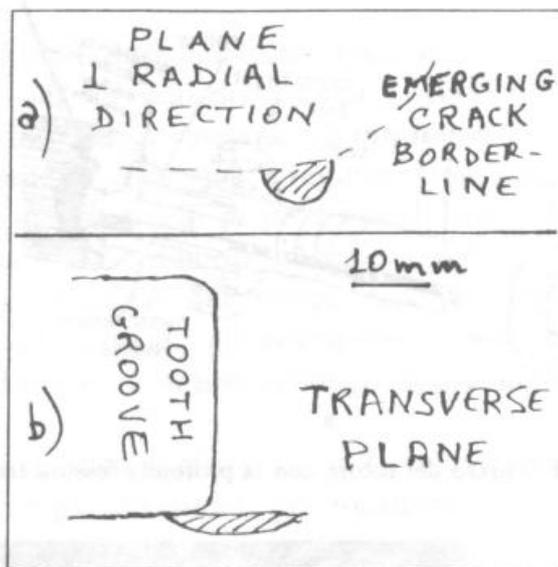
Fig.6 Proiezioni sui piani circonferenziale (a) e trasversale (b)

La parte del difetto che giace nel piano normale alla direzione radiale può essere schematizzato (Fig.6a) come un **semiellisse affiorante a fondo cava**, con  $a=5\text{mm}$  e  $2c=7\text{mm}$  e allungato in direzione assiale. Utilizzando il valore massimo calcolato

In realtà il difetto è nel complesso più esteso di quasi 4 volte e giace su un piano medio inclinato di circa 30° rispetto al piano normale alla direzione radiale. Una sua parte può aver risentito delle sollecitazioni flessionali longitudinali con  $R=-1$ , indotte dalla rotazione del rotore; la proiezione della parte del difetto affiorante a fondo cava sul piano trasversale ha dimensioni di 15mm in direzione radiale e di circa 3 mm in direzione circonferenziale (con forma simile ad un ellisse molto allungato).

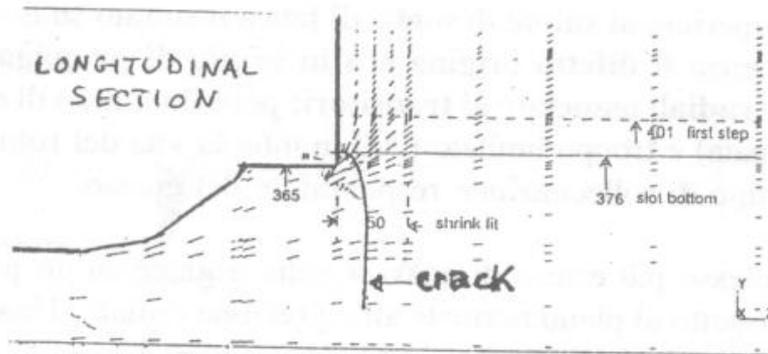
Fig. 6 Schizzo della giacitura della cricca rispetto alla sollecitazione principale attiva durante la rotazione a regime.

comando. Confrontando la giacitura della cricca con la schematizzazione delle sollecitazioni ottenuta con gli elementi finiti in /1/, come mostrato in Fig.6, si nota chiaramente il fatto che la cricca nel corpo del rotore ha una giacitura media perpendicolare alla sollecitazione principale locale a regime, come atteso.
