## Analisi del cedimento di un gancio di traino per autocarri

Sara Bagherifard, Mario Guagliano

*Politecnico di Milano, Dip.to di Meccanica, via La Masa, 34 – 20156 Milano*

**RIASSUNTO.** La memoria presenta lo sviluppo dell'analisi del cedimento di un gancio di traino per autocarri. Il lavoro prende spunto da alcuni anomale rotture verificatesi in esercizio, richiedendo l'approfondimento del caso sia con indagini sperimentali, che con calcoli numerici.

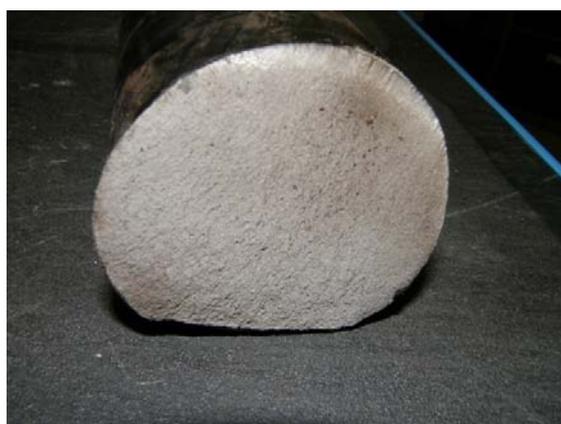
Il cedimento oggetto dell'analisi è avvenuto lungo la sezione di raccordo sul perno di fissaggio, come si vede in Fig. 2.

Si osserva, già da questa osservazione visiva, che è possibile attribuire la causa del cedimento alla fatica, indotta dalla variabilità nel tempo dei carichi applicati.

Figura 2: Aspetto della superficie di frattura del gancio.

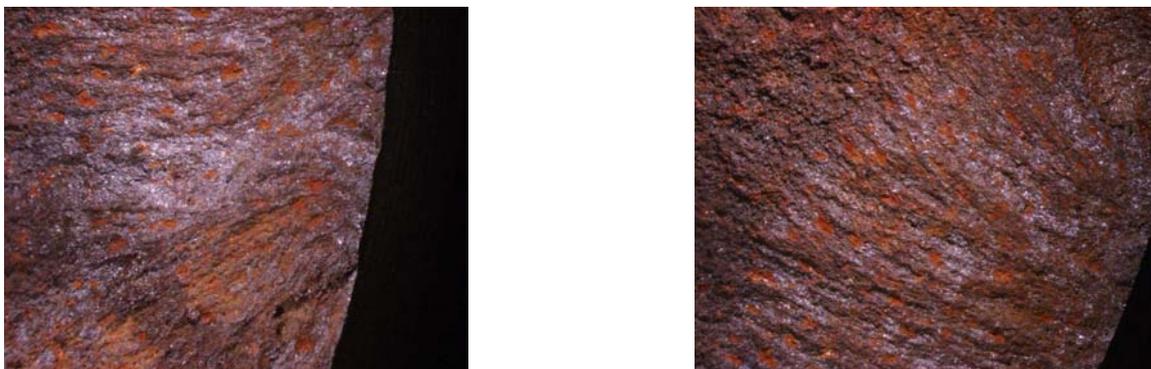
In Fig.4 sono riportate alcune immagini prese al microscopio ottico, in cui si focalizza l'attenzione sul più evidente innesco della frattura. Si tratta di un innesco per fatica in cui è ben riconoscibile la posizione di inizio propagazione e la traiettoria seguita dal fronte della cricca durante la propagazione. Le differenti colorazioni che appaiono sono dovute a periodi di riposo del gancio.

Figura 4: Immagini delle superficie di frattura al microscopio ottico.

Le conclusioni di queste analisi confermano che la rottura è dovuta alla ripetizione ciclica di carichi di ampiezza variabile, ed è quindi classificabile come cedimento per fatica. Lo stato delle superfici non permette di stimare con accuratezza la percentuale di superficie interessata dalla propagazione stabile della microcricca di fatica e la parte di cedimento di schianto, impedendo di stimare se il cedimento sia dovuto a carichi elevati piuttosto che ad un insufficiente dimensionamento della sezione.

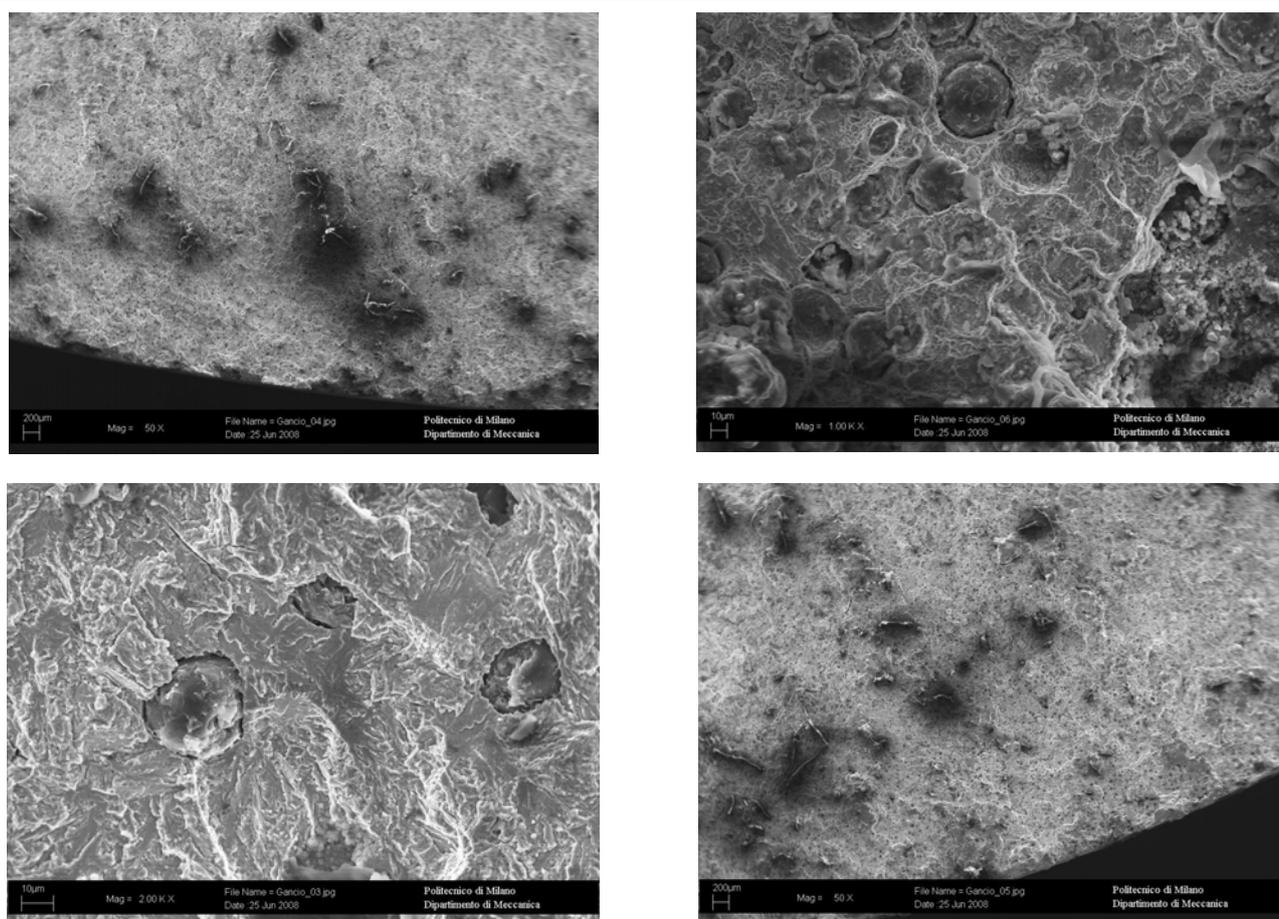
In Fig. 5 sono, invece, riportate alcune delle micrografie scattate al microscopio elettronico della stessa zona. Si può notare la struttura nodulare del materiale e la mancanza di elevate deformazioni plastiche al passaggio della cricca e la natura transgranulare della propagazione.

Figura 5: Micrografie della superficie di frattura scattate al microscopio elettronico a scansione (SEM).

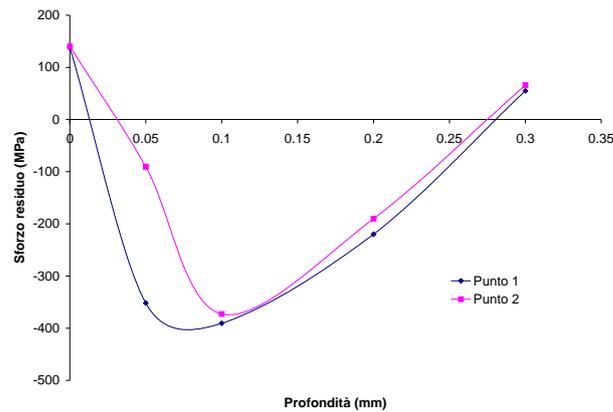
Le misure hanno riguardato due punti, uno dei quali posto in prossimità della sezione "critica", il secondo distante 20 mm da questa lungo il tratto cilindrico del perno. In Fig. 6 sono riportati i risultati ottenuti.

Si nota che lo stato tensionale residuo in superficie presenta valori di trazione che si annullano rapidamente per divenire di compressione sottopelle. Alla luce dei valori misurati si può affermare che gli sforzi residui risultano in linea con corretti parametri di lavorazione del perno.

Figura 6: Andamento degli sforzi residui in prossimità della sezione di rottura.

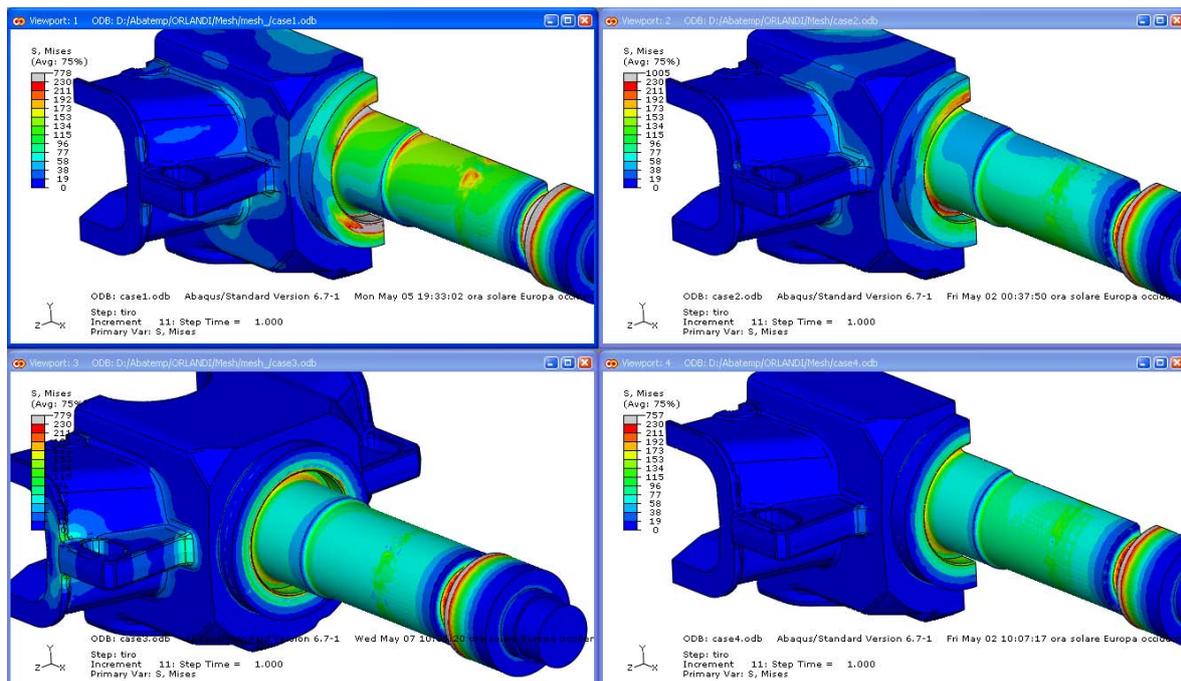
Nelle Fig. 9 e 10 sono illustrati i risultati ottenuti in termini di massimo sforzo principale per le 4 condizioni di carico considerate, lungo il perno e nella sezione di rottura.

Verifica a fatica I risultati delle analisi a elementi finiti hanno mostrato che la variabilità degli sforzi agenti sul gancio passando dal carico dovuto al solo serraggio alle quattro condizioni di prova considerate (serraggio+condizione di prova). Conseguenza di ciò è la necessità di eseguire la verifica a fatica, effettuata base dei risultati delle analisi a elementi finiti, in corrispondenza della sezione in cui il cedimento per fatica ha, effettivamente, avuto luogo.

Il caso comprende uno sforzo iniziale indotto dal precarico di serraggio più una parte variabile dovuta alle differenti condizioni di carico. La verifica richiede la costruzione del diagramma di Haigh del pezzo, nel quale si assume che il limite di fatica assiale del materiale sia pari a 0.35 del carico di rottura del materiale ( $=1000$  MPa) e un fattore di finitura superficiale pari a 0.8. Il limite di fatica alterna simmetrica del pezzo risulta pari a 250 MPa. Il risultato indica che la verifica di resistenza è soddisfatta con un margine di sicurezza maggiore di 2.

Figura 9: Sforzo di von Mises, condizioni di carico 1-4.

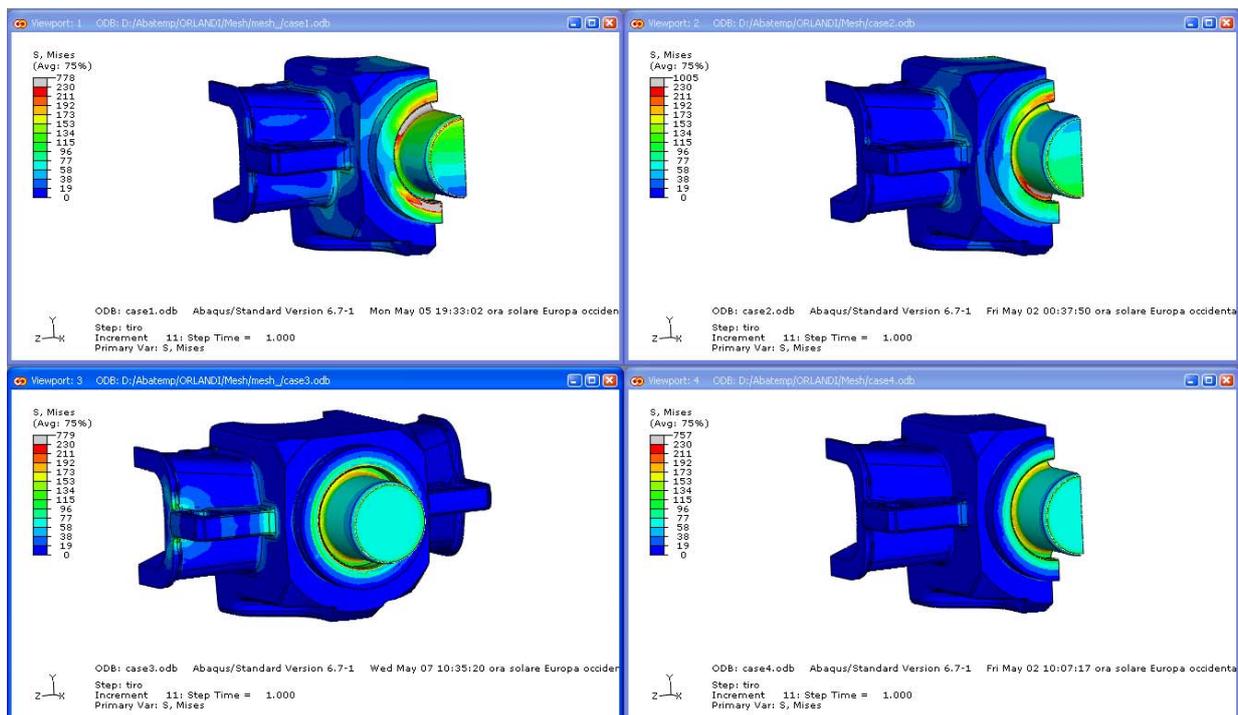
Figura 10: Sforzo di von Mises per le quattro fasi di carico, particolare della sezione di rottura.

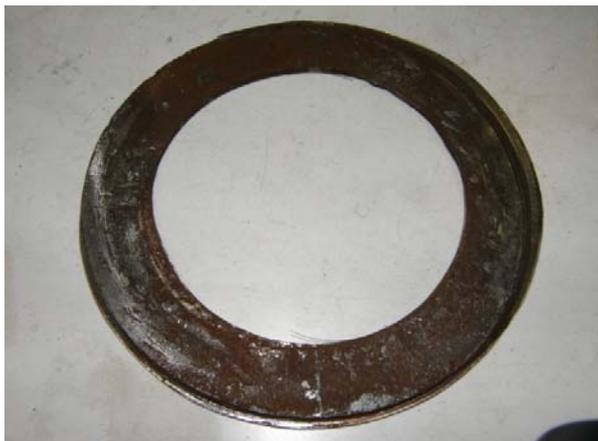
Per quanto riguarda le possibili errate condizioni di montaggio, sono state seguite prove con la rondella interposta tra flangia e corpo in ghisa montata eccentricamente e a contatto, sulla superficie laterale con il perno di fissaggio. Tale condizione induce condizioni di contatto localizzate solo in alcune aree della rondella e favorisce scorrimenti degli elementi a contatto, con perdita del carico di serraggio con l'aumentare del numero di cicli. In tali condizioni di lavoro si sono registrate diverse rotture precoci del gancio.

In Fig. 11 si mostra l'aspetto della rondella al termine di una prova: si notano le ricalcature che individuano la zona a contatto.

Figura 11: Aspetto della rondella al termine della prova in cui è stata montata erroneamente.

Le analisi a elementi finiti hanno evidenziato come la rottura non sia giustificabile se si considerano le condizioni di carico previste in sede di omologazione e che solo una marcata perdita del precarico di serraggio può aver indotto condizioni di sforzo tali da giustificare il cedimento. Sulla base di queste indicazioni si è ipotizzato che tali condizioni di lavoro siano state indotte da un non corretto montaggio della rondella interposta tra la flangia e il blocco in ghisa, ed è stata avviata una serie di prove di fatica che hanno considerato un montaggio eccentrico della rondella. Le prove si sono concluse con la rottura del perno, avvalorando le ipotesi di cedimento avanzate. Sulla base di tali indicazioni è stato rivisto il disegno della rondella in modo da evitarne il montaggio scorretto e, con esso, situazioni di esercizio anomale.
