Failure analysis of a titanium orthopedic prosthesis

Studio del cedimento di una protesi ortopedica in titanio

U. Bernabai, A. Brotzu, A. Di Giuseppe, S. Natali, V. Volpe

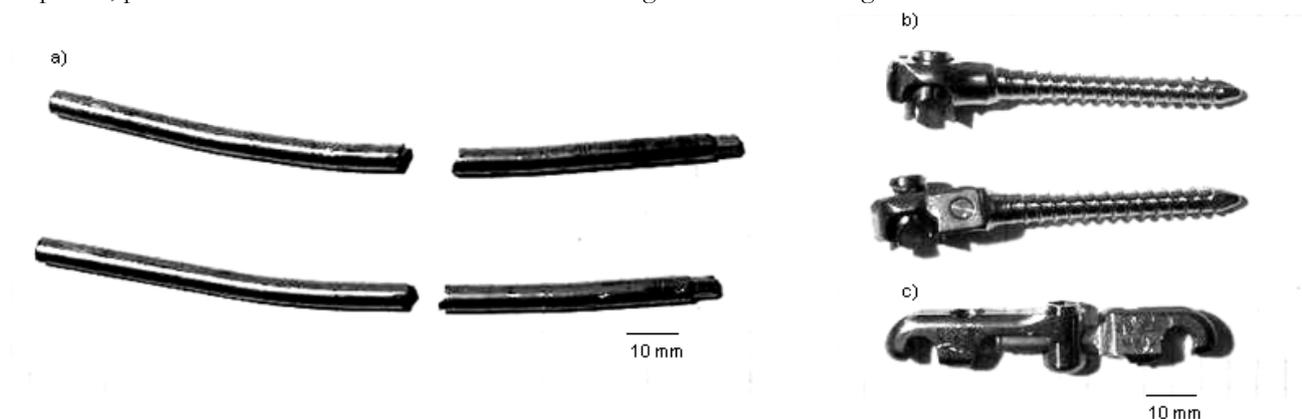
L'impianto che presentava rottura di entrambe le barre di fissaggio, è stato rimosso e sostituito con uno più corto relativo soltanto a 3 livelli immobilizzati.

Figura 4: Impianto rotto dopo pochi mesi dall'installazione nel paziente, a) barre di fissaggio danneggiate, b) viti peduncolari, c) ponte di stabilizzazione.

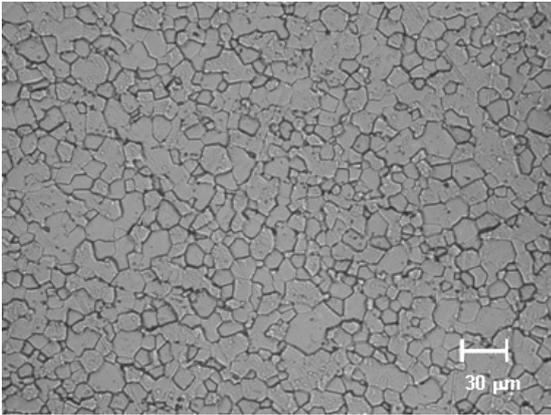
Le figure 5 e 6 riportano micrografie ottiche di queste sezioni. Si nota una microstruttura monofasica caratterizzata da un fine grano equiassico di dimensioni di circa 17 μm al cui interno sono presenti piccole inclusioni scure attribuibili a nuclei

Figura 5: Micrografia ottica della microstruttura della barra di fissaggio (sezione assiale).

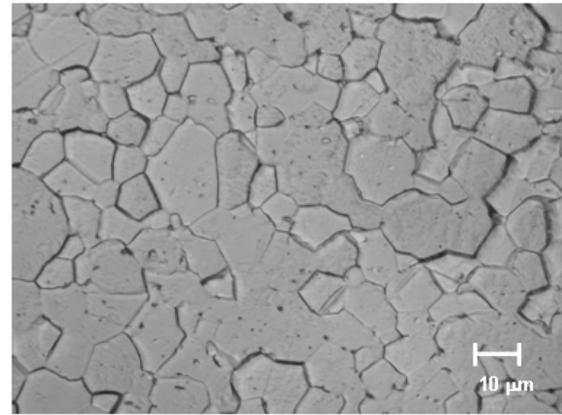
Figura 6: Micrografia ottica della microstruttura della barra di fissaggio (sezione trasversale).

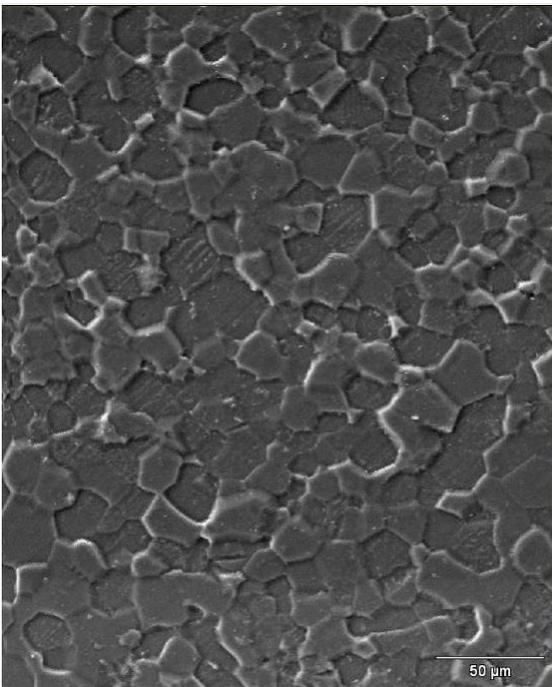
di fase beta stabilizzata dal ferro (elemento presente in tenori fino allo 0.4 % nei vari gradi del titanio commercialmente puro). Non si notano differenze tra le due sezioni. In Fig. 7 si riporta una immagine SEM (secondari), la Fig. 8 mostra lo spettro EDS che evidenzia presenza di solo titanio.

Figura 7: Micrografia SEM della microstruttura della barra di fissaggio (sezione assiale).

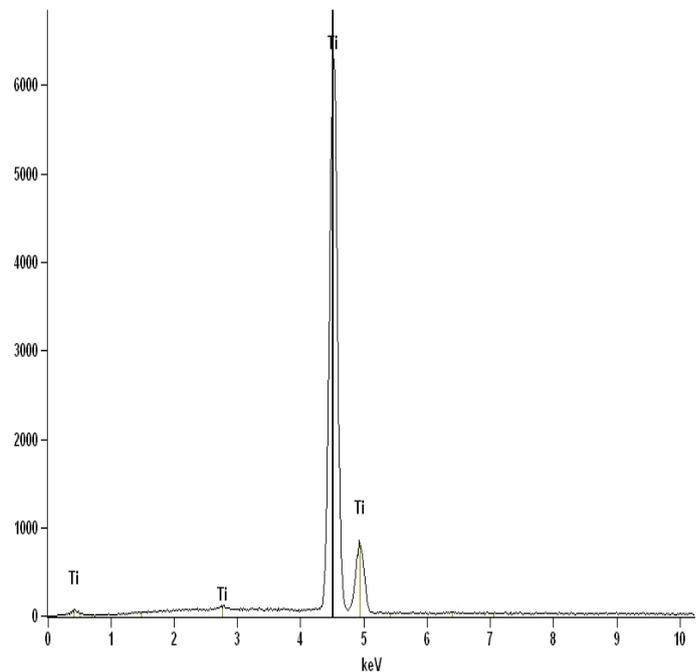
Figura 8: Spettro EDS della barra di fissaggio

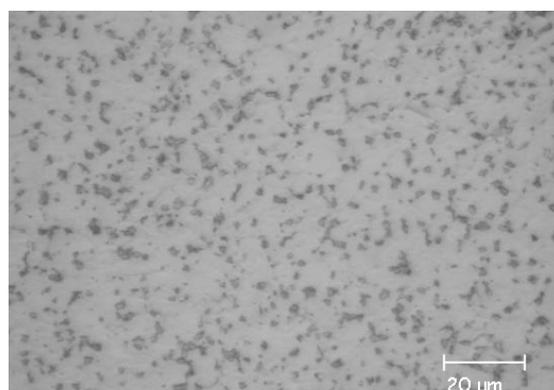
In Fig. 9 viene riportata una micrografia ottica di una sezione prelevata da una vite peduncolare (in particolare dalla zona dove si appoggia la barra di fissaggio). In Fig. 10 è mostrata una micrografia SEM ed in Fig. 11 lo spettro EDS di tale componente. Viene evidenziata una struttura equiassica molto fine (dimensioni circa 5 μm) caratterizzata da una matrice omogenea (fase α) in cui sono dispersi finemente grani di fase β . La microstruttura evidenziata, lo spettro EDS e la relativa analisi semiquantitativa identificano il materiale come la classica lega di titanio bifasica $\alpha+\beta$ Ti-6Al-4V deformata plasticamente e ricotta. La durezza è leggermente superiore a quella della barra di fissaggio, $\text{HV}_{30-15}=270-290$.

Figura 9: Micrografia ottica della vite peduncolare.

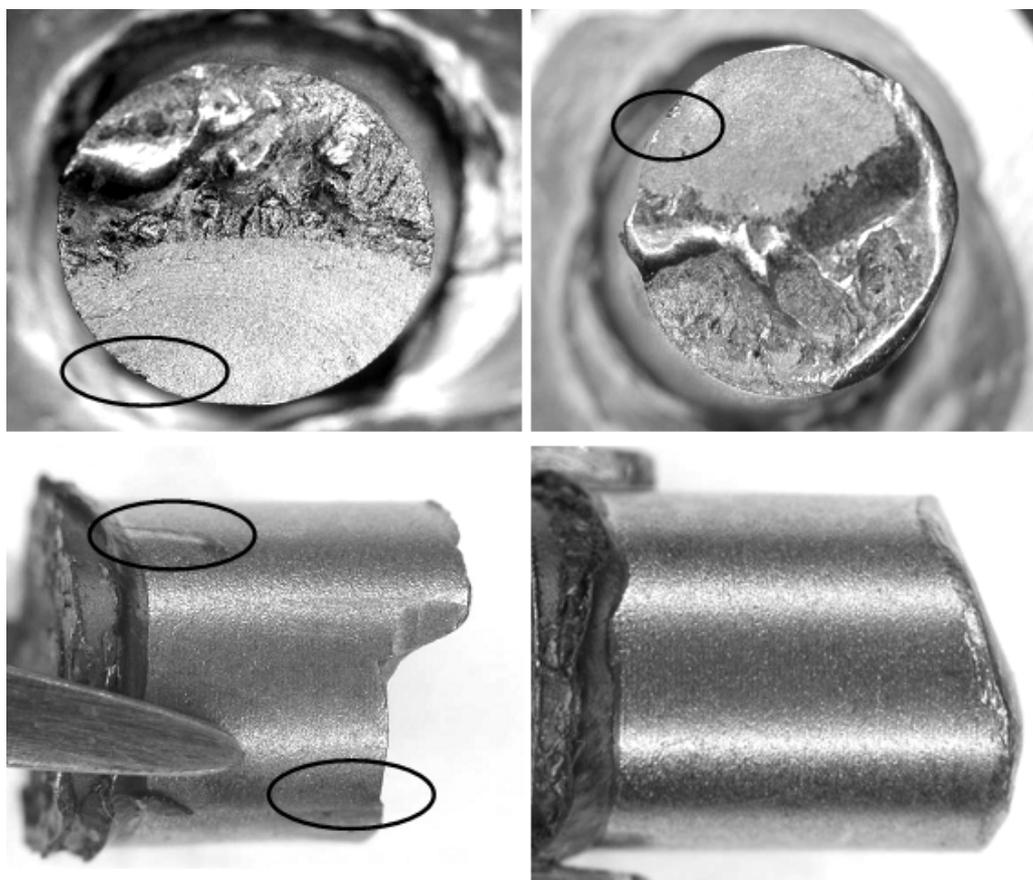
Le immagini della Fig. 16 mostrano le macrografie effettuate sulle superfici di frattura delle barre di fissaggio danneggiate. Già da questo primo esame macroscopico si ottiene l'indicazione che la causa della rottura del pezzo sia imputabile ad un fenomeno di fatica. Le superfici dei pezzi danneggiati sono infatti caratterizzate da una zona che presenta un aspetto cristallino brillante su cui sono evidenti macroscopici segni circolari che si irradiano da un punto del bordo verso l'interno,

ed una seconda zona dove la frattura appare essersi propagata di schianto. Nelle macrografie sono stati anche evidenziati i possibili punti di innesco in corrispondenza dei quali sulla superficie della barra sono evidenti dei graffi. Graffi sono stati identificati anche in zone lontane dalla frattura. Tale danneggiamento è stato prodotto durante la fase di assemblaggio della protesi. Infatti dopo l'innesto delle viti peduncolari nelle vertebre, la barra di fissaggio viene innestata nelle semicorone terminali delle viti e fatta scorrere per raggiungere la posizione ottimale.

Figura 16: Macrografie delle superfici di frattura e della superficie delle barre di fissaggio in prossimità della zona di cedimento.

La protesi ha chiaramente subito un cedimento per fatica. Lo testimonia la morfologia della superficie di frattura descritta nel paragrafo precedente.

Le cause che hanno portato al cedimento per fatica sono relativamente facili da individuare. Innanzitutto durante il loro inserimento ed accomodamento nelle sedi delle viti peduncolari, le barre di fissaggio sono state profondamente solcate e ciò ha generato degli inneschi da cui è iniziato il processo di fatica. Inoltre, come dichiarato dalla stessa paziente, l'impianto è stato sottoposto ad un carico eccessivo derivante da intensa attività sportiva contrariamente a quanto

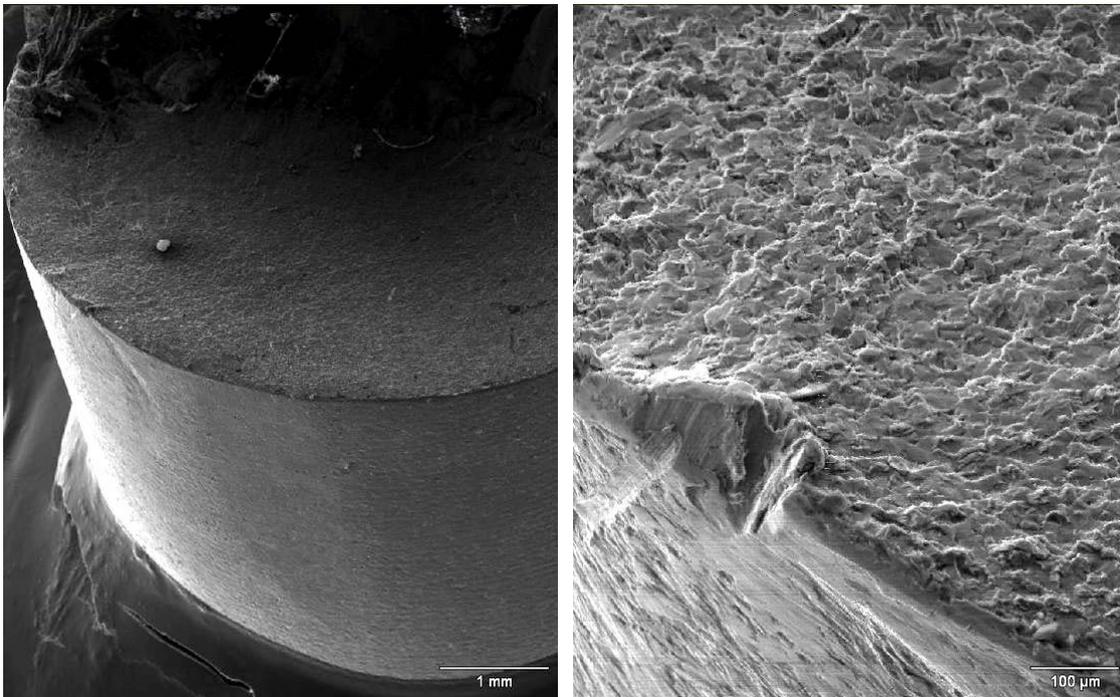
In Fig. 17 sono mostrate le micrografie SEM a basso ingrandimento della superficie di frattura in prossimità dell'innesco. Si nota un vistoso solco probabile innesco del processo di fatica. Le figure 18,19 e 20 riportano invece micrografie SEM ad alto ingrandimento relative rispettivamente alle zone di innesco, centrale e vicino allo schianto della superficie di frattura. La frattura avanza transgranularmente senza segni di rottura plastica (assenza di dimples). Sono presenti in tutte le zone esaminate le caratteristiche linee di spiaggia tipiche dei processi di rottura per fatica. Sono state anche individuate, in tutte le zone, cricche secondarie. Dall'analisi della distanza tra le linee di spiaggia si può stimare che la cricca di fatica è avanzata con una velocità media di circa $1\mu\text{m}/\text{ciclo}$. Ciò indica, confrontando tale dato con quelli relativi alle velocità di avanzamento delle cricche di fatica nelle leghe di titanio, un'elevata sollecitazione applicata al componente.

Figura 17: Micrografie SEM a basso ingrandimento della zona di innesco della frattura.

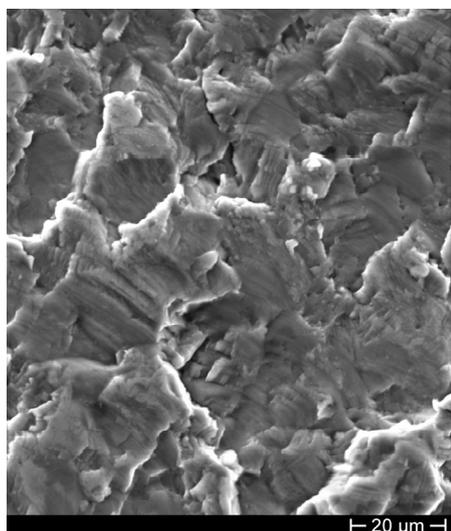
Figura 18: Superficie di frattura in prossimità dell'innesco.

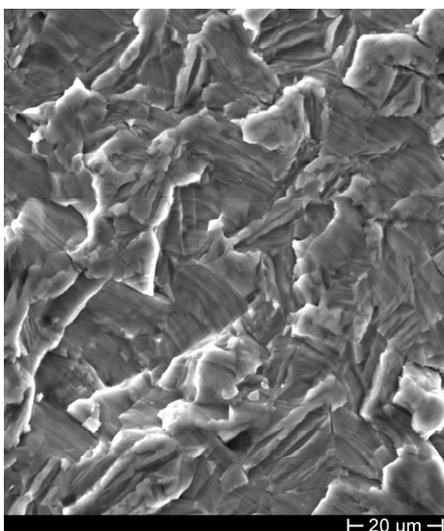
Figura 19: Superficie di frattura (zona centrale).

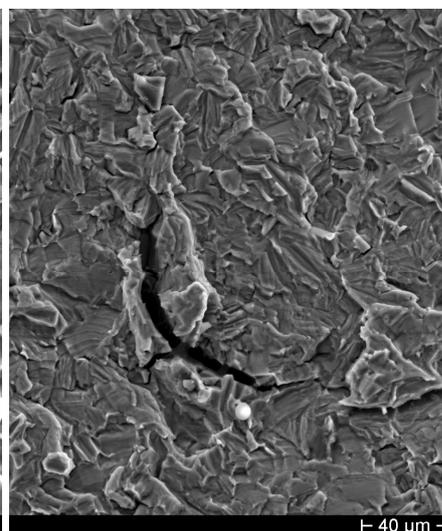
Figura 20: superficie di frattura vicino allo schianto.
