2. SPERIMENTAZIONE

2.1. Preparazione degli articoli di prova

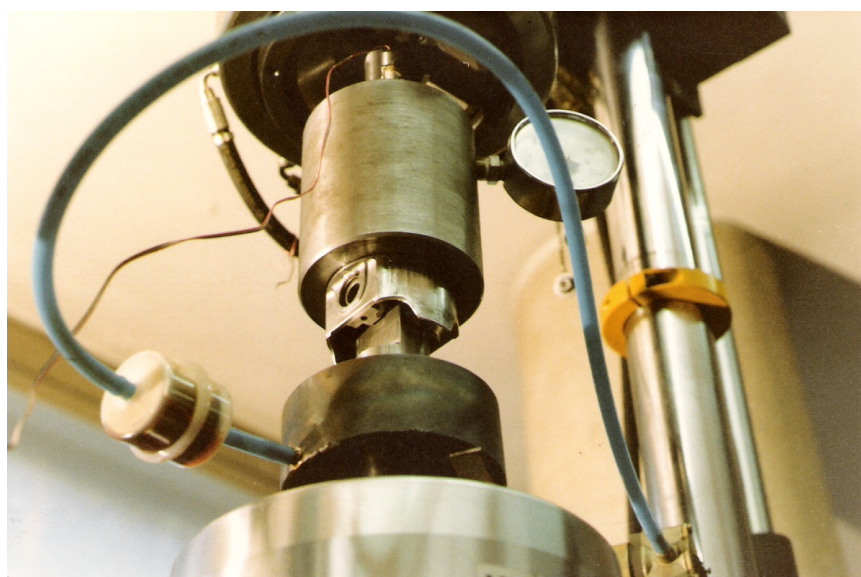
Fig. 3 – Attrezzatura per le prove mediante macchina universale.

Le condizioni di carico meccanico sul pistone, tipiche dell'esercizio reale al banco prova, sono state riprodotte con la macchina universale per mezzo di una attrezzatura 'a calice' (fig 3). Essa consiste in un cilindro cavo, munito di fondo, di opportuno diametro per accogliere la testa del pistone e lasciarla libera di scorrere. Fra la testa del pistone e il fondo del cilindro si realizza così un volume in cui è possibile intrappolare un liquido aggressivo in pressione per simulare, quindi, carico ed aggressione chimica. Il calice è stato ottenuto di pezzo, mediante tornitura, ed è stato munito di un codolo cilindrico per renderlo solidale all'afferraggio fisso della macchina. L'articolo di prova, invece, è stato montato su di una biella in acciaio inserita nell'afferraggio mobile.

Lo spazio tra fondo del cilindro e cielo del pistone è stato riempito, prima di ciascuna prova, con la miscela di etanolo e benzina utilizzata per le prove al banco, introdotta, mediante un circuito idraulico, attraverso un foro praticato sul fondo. Un secondo foro, anch'esso realizzato sul fondo ed a chiusura ermetica, ha permesso la fuoriuscita dell'aria durante l'inserimento della miscela, mentre un manometro, inserito in un terzo foro della parete del cilindro, ha consentito di misurare la pressione esercitata sul pistone. La tenuta tra pistone e cilindro è stata realizzata mediante un anello in gomma inserito in una cava toroidale realizzata in luogo della gola di alloggiamento della prima fascia elastica di tenuta. Le perdite di fluido, che accidentalmente si sono verificate nel corso delle prove, sono state raccolte in una vaschetta-serbatoio posta inferiormente al pistone intorno alla biella e reinserite nel cilindro tramite il circuito idraulico.

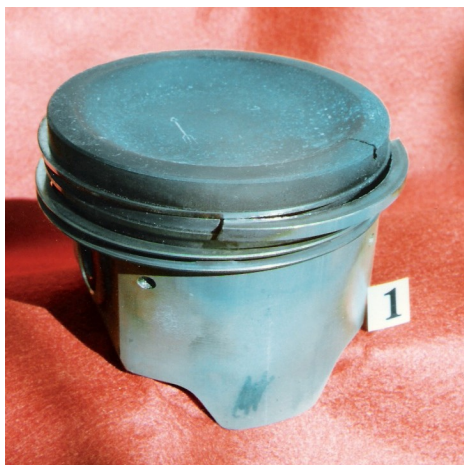
Fig. 4 – L'articolo di prova danneggiato nel corso della prova al banco.

La prova al banco è stata effettuata su quattro pistoni difettati, di cui due muniti di intaglio radiale e due muniti di intaglio d'angolo. Dopo circa 160 h di funzionamento del motore secondo il ciclo di prova prima definito, sono state riscontrate variazioni nei valori attinti dai parametri controllati, nelle condizioni di regime di coppia massima: diminuzione della depressione nel basamento, caduta di coppia, aumento della temperatura di uscita dell'olio, diminuzione della pressione del circuito dell'olio. Per questo motivo la prova è stata interrotta per smontare gli articoli di prova ed ispezionarli. Delle anomalie di funzionamento riscontrate al banco prova motori è risultato responsabile il danneggiamento subito da uno dei pistoni con intaglio radiale. Sul fondo di detto intaglio è stata infatti rilevata la formazione di una cavità 'a caverna'. Inoltre, è stata riscontrata, nella regione del pistone immediatamente sottostante l'intaglio, l'incollaggio della prima fascia elastica ed il distacco di un segmento della corona di materiale che separa gli alloggiamenti della prima e seconda fascia fig. 4. Una porzione della corrispondente superficie di frattura è risultata caratterizzata da morfologia a spiaggia, con linee d'arresto, e parzialmente ricoperta da depositi di gas combusti dello stesso tipo di quelli presenti, in gran quantità, sulla superficie di lavoro del pistone. Tutti i pistoni sono stati infine sottoposti all'esame con liquidi penetranti e non è stata riscontrata la presenza di alcuna cricca di fatica.
