# VERIFICA SPERIMENTALE DELLA RESISTENZA A FATICA DI BRACCI IN ALLUMINIO SALDATO PER IMBARCAZIONI DA CANOTTAGGIO

*S. Bettinelli<sup>1</sup>, A. Placido<sup>2</sup>, L. Susmel<sup>1</sup>, R.Tovo<sup>1</sup>*

<sup>1</sup>Dipartimento di Ingegneria, Università di Ferrara, Via Saragat 1, 44100 Ferrara - Italy

<sup>2</sup>Cantiere Navale Filippi Lido Srl, Via Matteotti 113, 57024 Donoratico (LI) - Italy

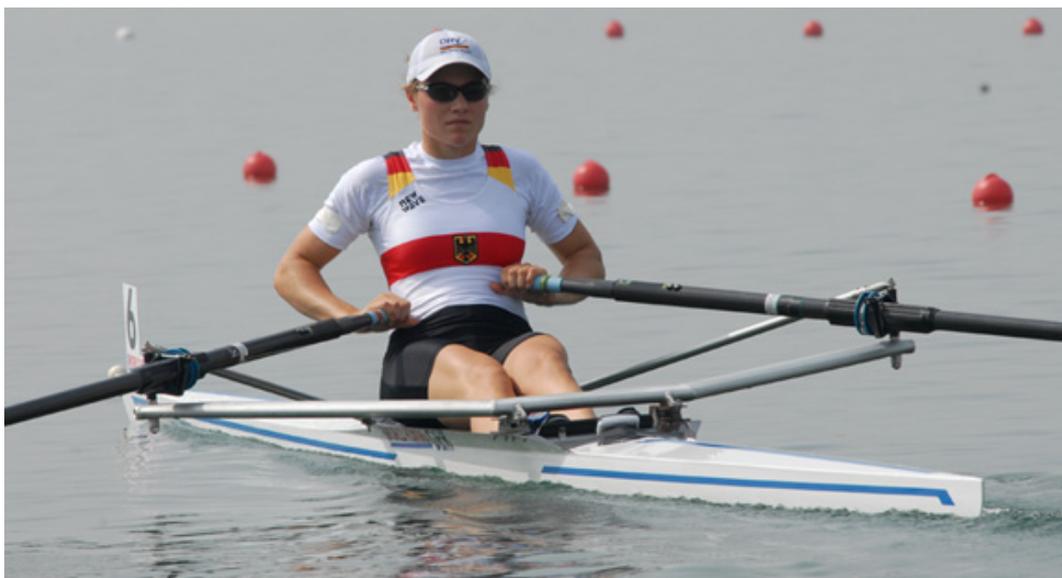
**Figura 1:** Esempio di imbarcazione singolo di coppia con braccio ad ala in alluminio

I bracci oggetto di studio hanno geometria simile ad un'ala di sezione ellittica, e sono costruiti saldando tubolari in alluminio 6082-T4 deformati a freddo. Il fissaggio all'imbarcazione avviene con bulloni per mezzo di due flange in alluminio saldate al tubolare centrale. Le estremità poi sono ulteriormente irrigidite da tubolari cilindrici (*5° braccio*) fissati verso prua e nella parte superiore della forcola. La Figura 1 mostra, a titolo d'esempio, uno di questi bracci di nuova concezione montati su un singolo di coppia.

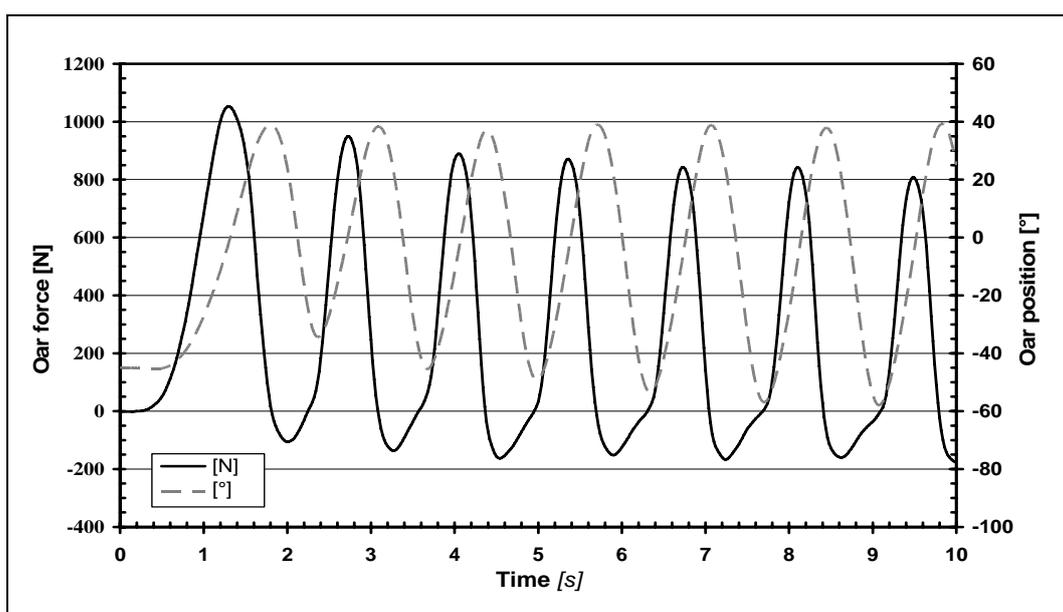
**Figura 2:** Esempio di andamento temporale delle grandezze caratteristiche del remo [1]

In Figura 2 è riportato, a titolo d'esempio, l'andamento delle grandezze di forza e rotazione del remo destro del vogatore di poppa durante la fase di partenza (i dati del remo sinistro e dell'altro componente dell'equipaggio non risultano significativamente diversi).

La frequenza di campionamento in acqua è stata di 100Hz e tutti i dati successivamente rianalizzati sono stati registrati su file e suddivisi per *run* da 2000m ciascuno.

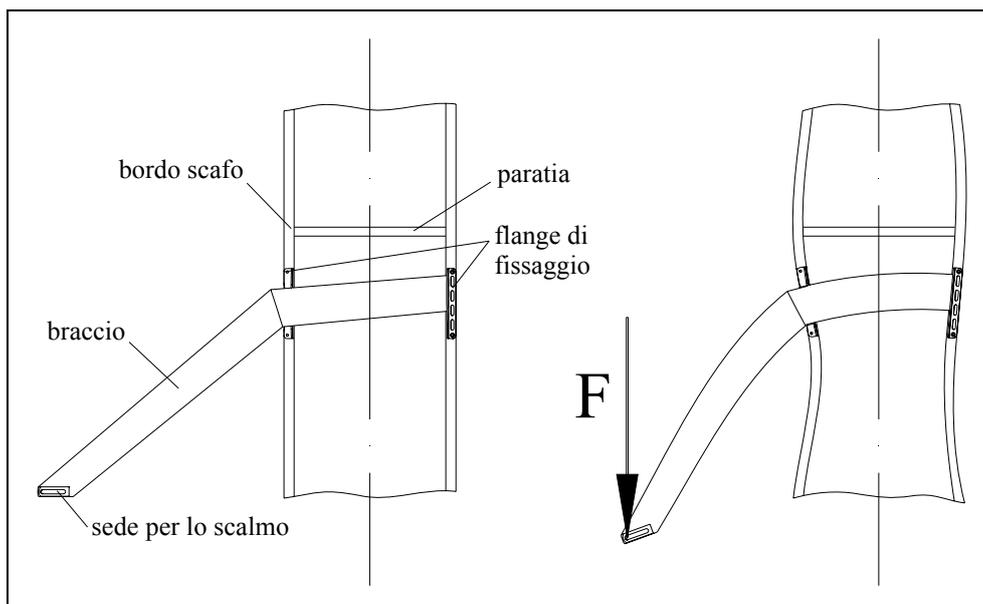
**Figura 3:** Schema della deformata del bordo nel piano di spinta sotto l'azione della spinta del remo.

Onde definire il comportamento strutturale delle imbarcazioni, nella parte preliminare del presente studio si è inizialmente considerata la sola azione di spinta del remo nella direzione di moto della barca, ovvero trascurando le componenti verticali rispetto alla superficie dell'acqua e le sollecitazioni di torsione indotte dal 5° tubo. L'effetto di tale azione è schematizzato in Figura 3.

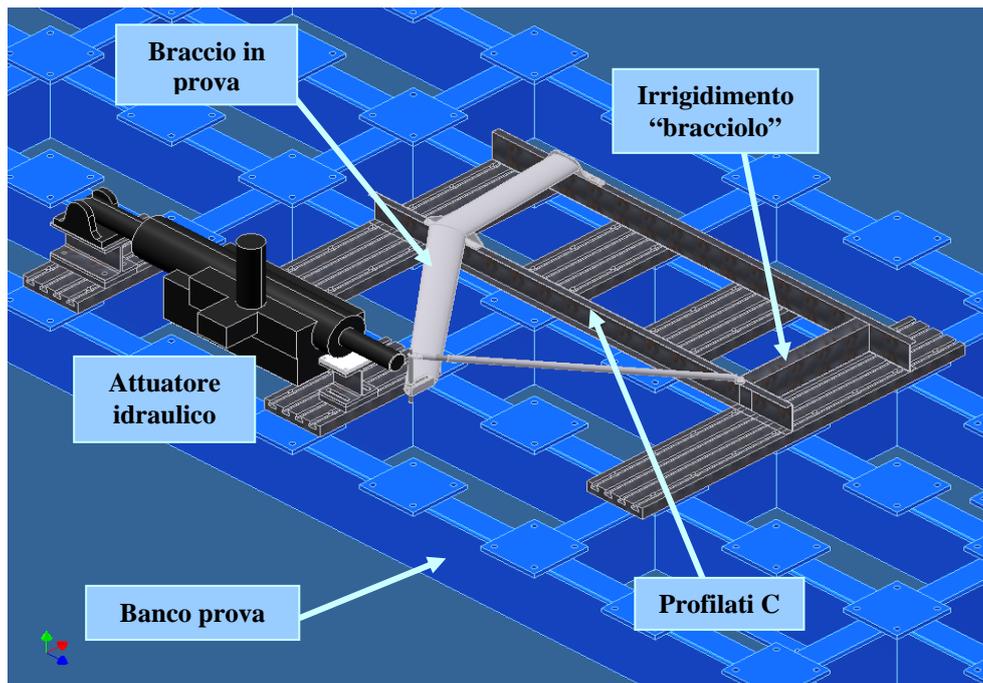
**Figura 4:** Layout dell'attrezzatura per prove meccaniche su bracci ad ala (caso braccio di punta).

I profilati in acciaio sono stati fissati al banco tramite bulloni ed è stato aggiunto un tubolare trasversale per riprodurre l'effetto di un bracciolo realmente presente in corrispondenza dell'attacco del 5° tubo. Il braccio è stato quindi fissato come sulla barca e sollecitato orizzontalmente da un attuttore servocomandato con carichi ciclici definiti sulla base dei dati acquisiti in acqua. In Figura 4 si riporta lo schema dell'attrezzatura per le prove sui bracci di punta.

È interessante osservare anche come sia stata condotta un'analisi preliminare onde ricavare le dimensioni del profilato più adatte a riprodurre il reale sistema di vincolo per i bracci. Il problema principale risiedeva nel fatto che, a differenza delle barche con bracci tradizionali (in cui i punti di fissaggio sono sul fianco e all'esterno dello scafo in corrispondenza delle paratie), in questo tipo di imbarcazioni la forza propulsiva del remo viene trasmessa unicamente tramite i bordi. Trascurando in prima istanza l'influenza del fasciame sottostante la parcella, si è da ultimo optato per un profilato di sezione a "C" di spessore 2mm, altezza 100mm e ali di larghezza 25mm.

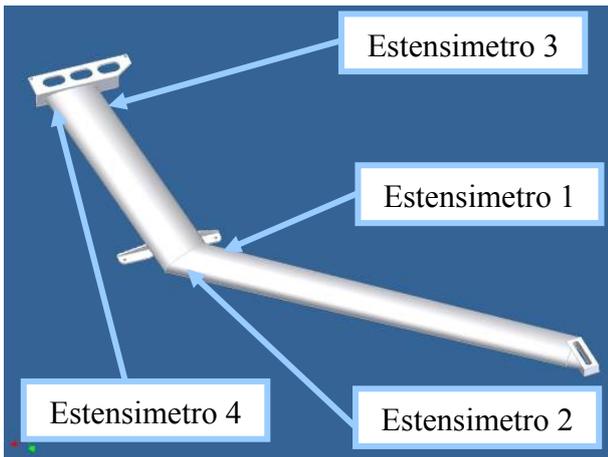
**Figura 5:** Schema della disposizione degli estensimetri.

Visto l'importante ruolo giocato, da un punto di vista strutturale, dal collegamento bullonato imbarcazione/braccio, sono state anche effettuate delle prove estensimetriche per confrontare le deformazioni indotte da un carico noto, prima su un braccio montato su un'imbarcazione e poi sull'attrezzatura del banco. A tale scopo sono stati incollati quattro estensimetri in posizioni diametralmente opposte (schema di Figura 5) e secondo il piano di carico sopra menzionato, due estensimetri a 60mm dalla giunzione saldata dei due tubolari (Figura 6) e, infine, altri due a 25mm dalla flangia di attacco opposta allo scalmio.

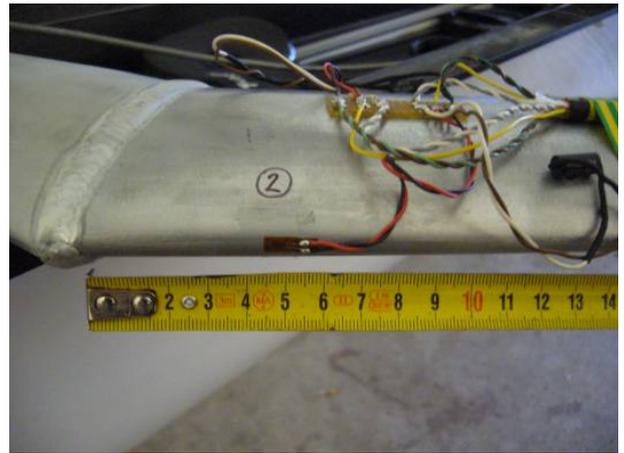
**Figura 6:** Particolare dell' estensimetro n°2 (sollecitato a trazione durante le prove).

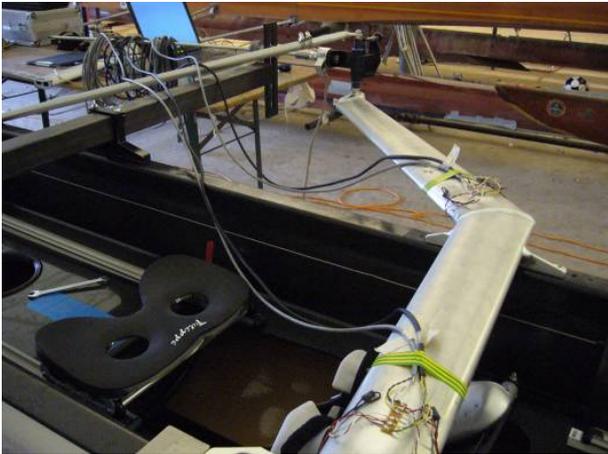
**Figura 7:** Braccio estensimetrato.

Nelle Figure 7 e 8 è mostrata l'attrezzatura utilizzata nelle prove per caricare l'estremità della scalmiera e riprodurre la spinta propulsiva della pala. Il carico è stato progressivamente applicato, misurando la sua entità tramite una cella di carico HBM® (fondo scala di 2kN), in direzione orizzontale e parallela allo scafo. I dati di deformazione sono stati registrati con una centralina Spider8 HBM® e riportati su un grafico (Figura 9).

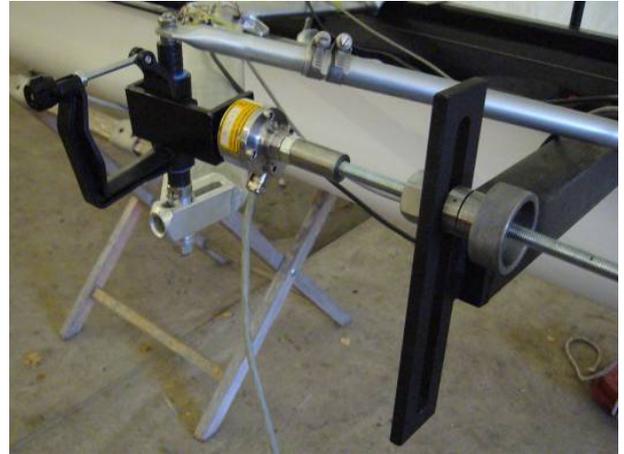
**Figura 8:** Particolare della cella di carico.

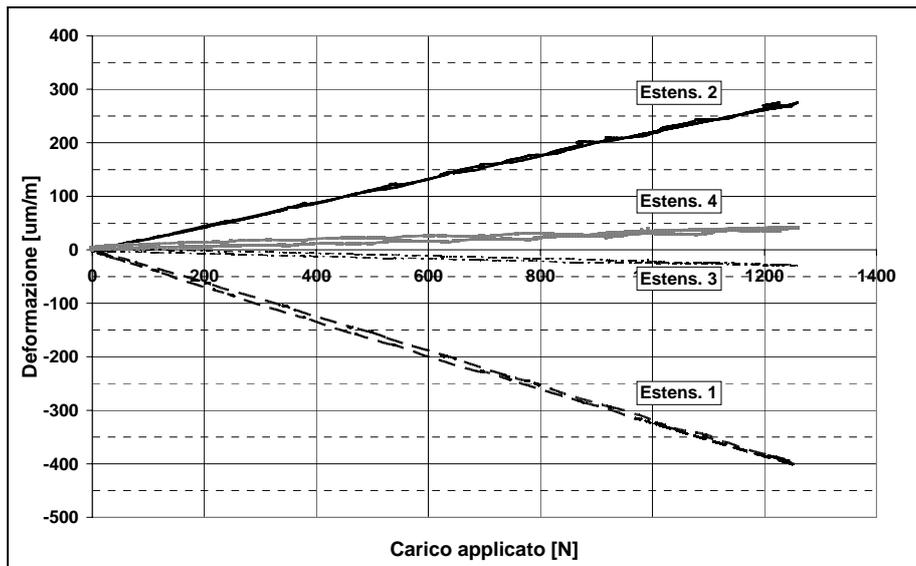
**Figura 9:** Curve delle deformazioni acquisite con braccio fissato al banco.

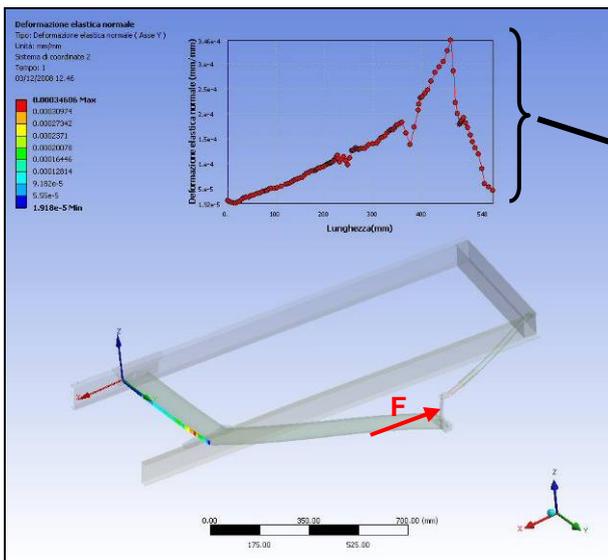
**Figura 10:** Mappa della deformazione normale sulla superficie del tubolare interno.

Si è proceduto successivamente con un'analisi agli elementi finiti del sistema braccio/vincolo, allo scopo di ottimizzare le geometrie del profilato e confrontare le deformazioni calcolate con quelle acquisite sulla barca. Nelle Figure 10 e 11 è riportata la mappa e l'andamento delle deformazioni normali sul lato teso del tubolare centrale. Nella simulazione il braccio è stato posizionato solidale all'attrezzatura, mentre il 5° tubo incernierato alle estremità e i profilati vincolati alla base.

La simulazione ha fornito deformazioni in corrispondenza degli estensimetri molto inferiori a quelle riscontrate con le acquisizioni sulla barca, (circa 150  $\mu\text{m}/\text{m}$  contro i 260  $\mu\text{m}/\text{m}$ , con 1200N applicati all'estremità), suggerendo che il sistema di fissaggio reale risultava essere molto più cedevole del previsto (come se la maggior parte della forza si scaricasse attraverso il 5° tubo).

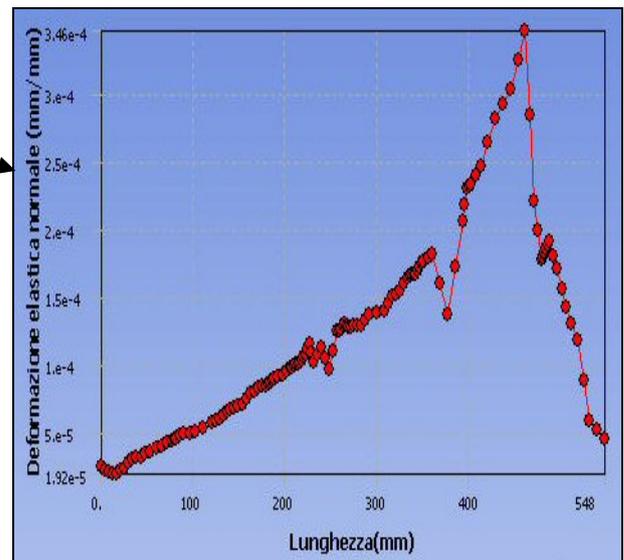
**Figura 11:** Andamento delle tensioni lungo il tubolare interno.

Il punto più sollecitato è risultato in ogni caso quello in corrispondenza della saldatura della flangia a lato scalmo (Figura 11, 346  $\mu\text{m}/\text{m}$ ).

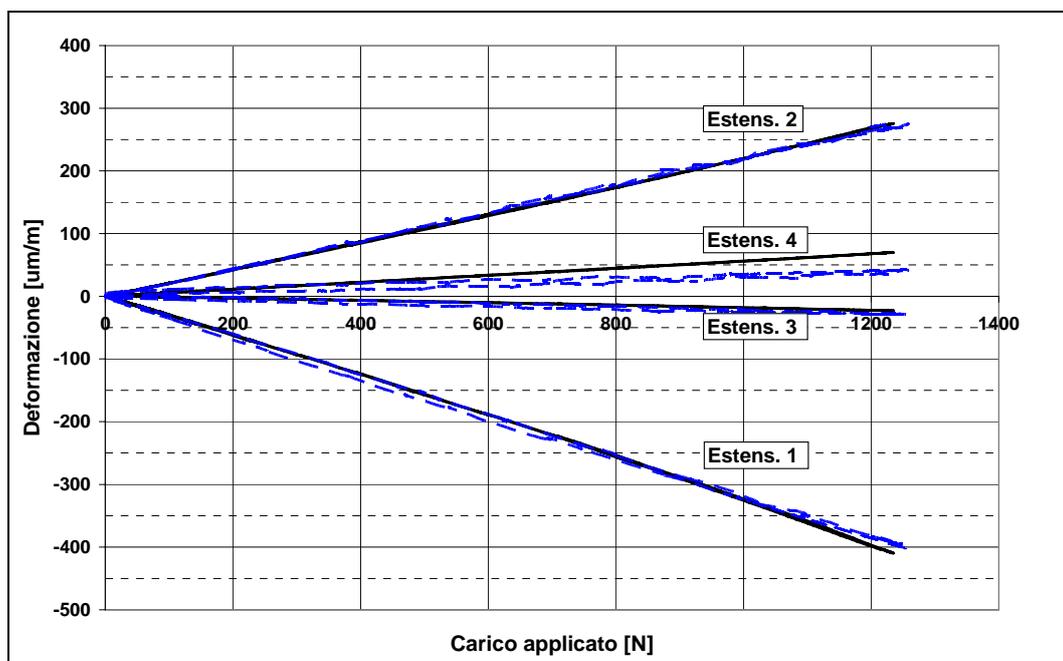
**Figura 12:** Confronto tra le deformazioni rilevate con la prova sulla barca (linea continua) e quelle su banco (tratteggiata)

Riguardo alle analisi FEM è interessante osservare come anche aggiungendo nel modello dei tubolari trasversali di irrigidimento il risultato non è cambiato. Questo evidenzia le difficoltà che sono state riscontrate nel modellare le giunzioni in analisi, visto che i vincoli in gioco risultavano essere tutti caratterizzati da una certa cedevolezza (non nota!). Per confermare la validità di tale analisi preliminare agli elementi finiti, nonché la rispondenza del vincolo con il comportamento delle parpelle, si è successivamente eseguita un'acquisizione estensimetrica al banco utilizzando lo stesso braccio precedentemente usato sulla barca per le prove in acqua (considerando anche l'effetto del 5° tubo). Il grafico di Figura 12 riporta il confronto fra deformazioni rilevate al banco e deformazioni misurate in acqua. Tale diagramma mostra come siano stato riscontrare variazioni poco sensibili nella zona compressa dell'estensimetro 1, mentre in quella tesa dell'estensimetro 4 si è misurata una deformazione maggiore di circa 60  $\mu\text{m}/\text{m}$ , equivalenti a  $60 \cdot 10^{-6} \cdot 71000 = 4 \text{ MPa}$  (dove, 71000 MPa è il modulo di elasticità del materiale del braccio).

Alla luce di tale validazione sperimentale, si può presumere che la differenza osservata tra le misurazioni e i risultati delle simulazioni numeriche non possa essere attribuita al profilato utilizzato come vincolo, ma alle assunzioni fatte per l'analisi agli elementi finiti. In particolare, si è osservato come non sia immediato simulare i vincoli di contatto del 5° tubo, che ha, oltretutto, la tendenza ad inflettersi per effetto di uno stato di compressione.

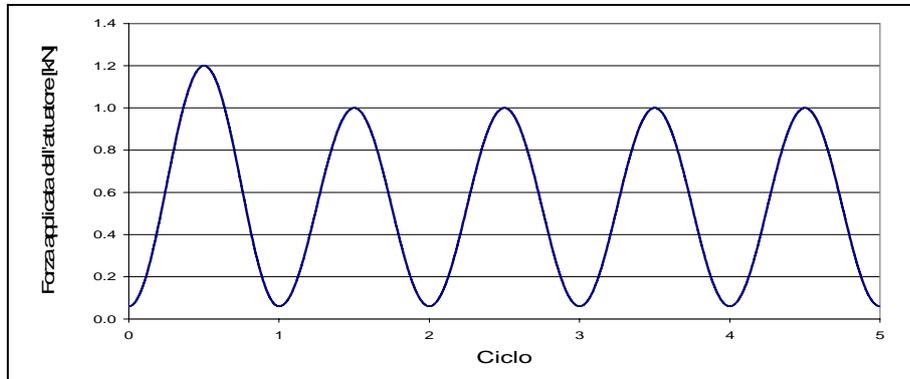
**Figura 13:** *Blocco di carico applicato dall'attuatore*

Alla luce delle considerazioni sopra riportate, le prove a fatica sono state eseguite applicando sui perni delle forcole blocchi di carico con rapporto di sollecitazione  $R=0$  (Figura 13), ciascuno costituito da 5 picchi di cui uno avente ampiezza superiore del 20%, ovvero 1.2 kN, rispetto al carico medio, ovvero 1.0 kN: una tale storia di carico ci ha così consentito di tenere in conto anche il sovraccarico che si ha nella fase di partenza, cioè nella fase anaerobica della vogata.

Infine, ipotizzando che un atleta professionista compia allenamenti in acqua da 6 run ciascuno per 330 giorni all'anno e osservando che la garanzia data dal costruttore sul componente è di due anni, si è assunto che un braccio conforme alle specifiche di progetto dovesse essere in grado di sostenere almeno 990000 cicli (39600 blocchi di carico) senza la formazione di nessuna cricca per fatica.

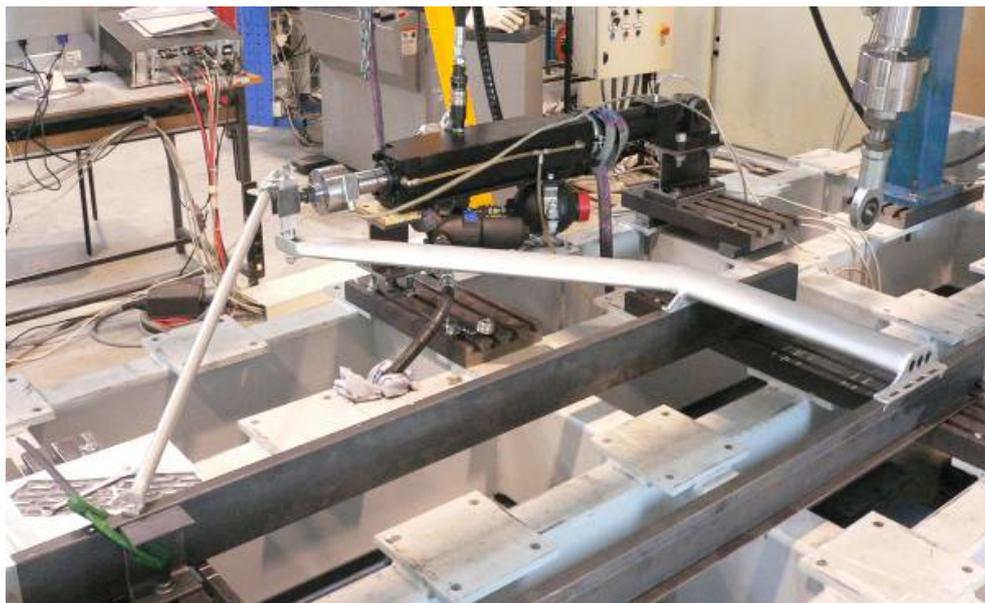
**Figura 14:** *Istantanea della prova su un braccio di punta*

Onde verificare sperimentalmente se i bracci in alluminio di nuova generazione rispettano la durata in esercizio prevista in sede di progetto, sono stati provati a fatica tre bracci per imbarcazioni di punta e tre di coppia (Figura 14). Tali bracci sono stati fissati al banco mediante i vincoli sopra descritti e sollecitati da una storia di carico ad ampiezza variabile avente come blocco elementare di carico quello descritto in Figura 13. In Tabella 1 si riportano il numero di cicli di carico a cui sono state interrotte tutte e sei le prove eseguite: tale tabella mostra chiaramente come tutti i componenti testati abbiano superato la prova, raggiungendo il milione di cicli senza che si innescassero cricche di fatica in corrispondenza delle giunzioni saldate.
