## RICERCA DELLE CAUSE DI ROTTURA DELLA GUAINA DEL CAVO DI COLLEGAMENTO DEI TRASDUTTORI IN UN POZZO PER LA PRODUZIONE DI IDROCARBURI

### SOMMARIO

L'attività svolta aveva come obiettivo la definizione delle cause che hanno portato alla rottura della guaina, in AISI 316 L, del cavo di strumentazione (encased instrument line) utilizzato nei pozzi ad idrocarburi per la trasmissione in superficie dei dati di pressione e temperatura di fondo pozzo.

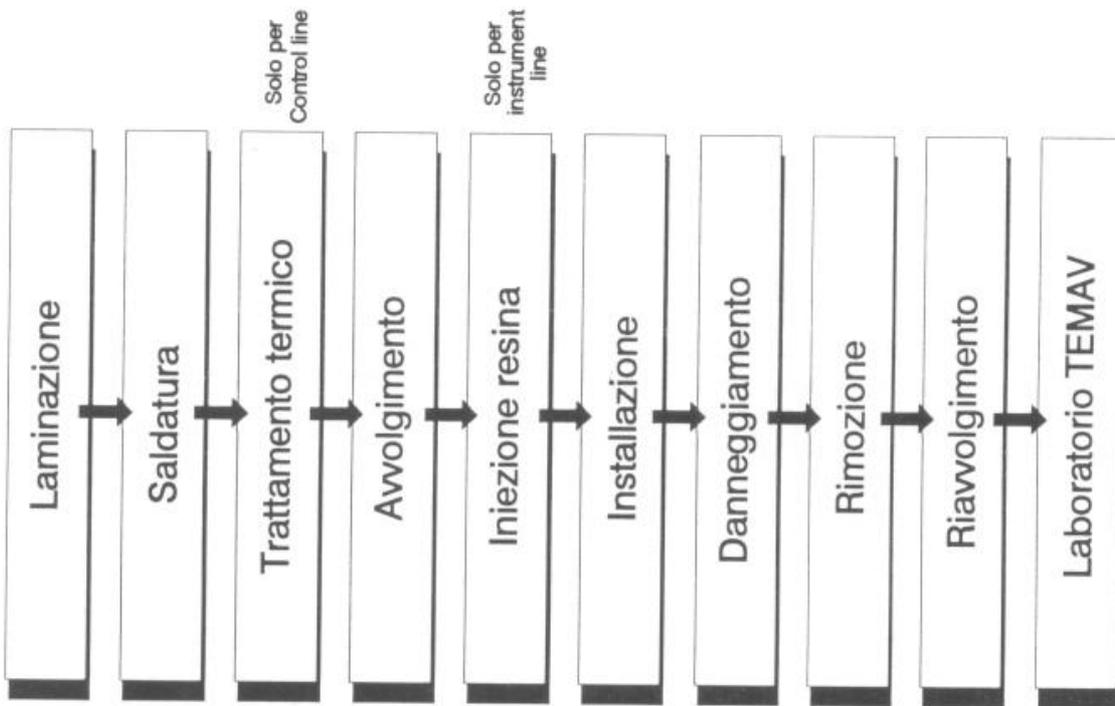
Fig. 10 - Vita del componente

Nella fig. 10 é tracciato lo schema a blocchi delle suddette fasi, cosí come sono state interpretate dalla combinazione delle informazioni, ottenute attraverso la specifica di acquisto, la documentazione del venditore e l'attività sperimentale qui sopra descritta.
