FENOMENI DI FRETTING-FATIGUE SU UN CONDUTTORE ELETTRICO

Marco Boniardi, Giorgio Diana, Chiara Tagliabue

IL CASO STUDIATO

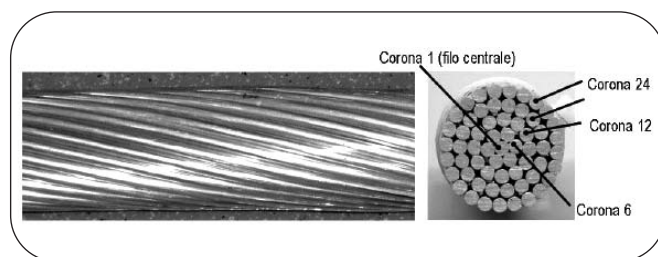
▲
Fig. 4

La fune oggetto dello studio con l'indicazione delle varie corone di fili.

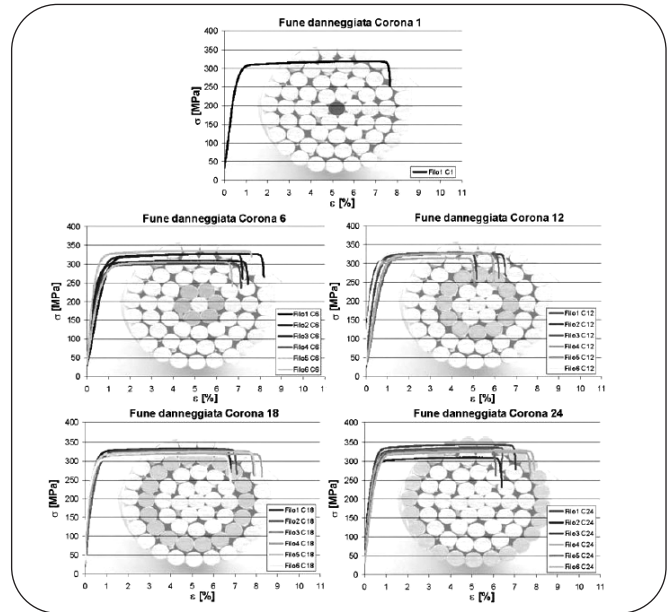
Fig. 12 Curve sforzi-deformazioni su diversi fili della fune danneggiata.
Stress-strain diagrams of different wires taken from the damaged rope.

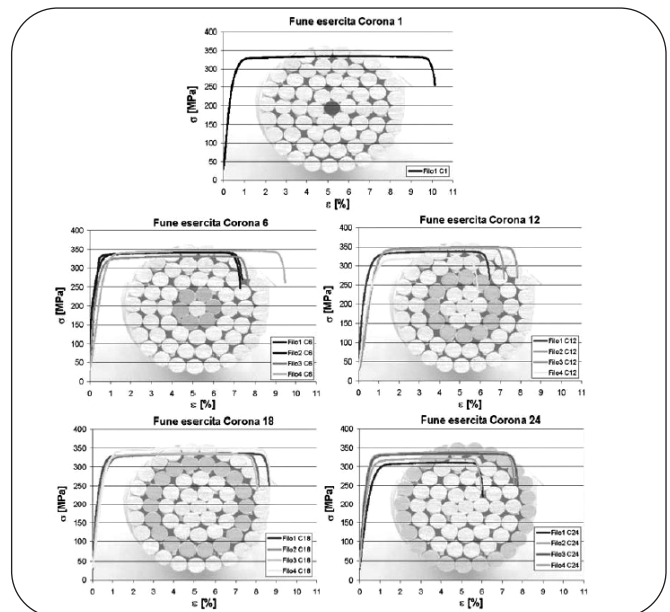
Fig. 13 Curve sforzi-deformazioni su diversi fili della fune esercitata.
Stress-strain diagrams of different wires taken from the exercised rope.

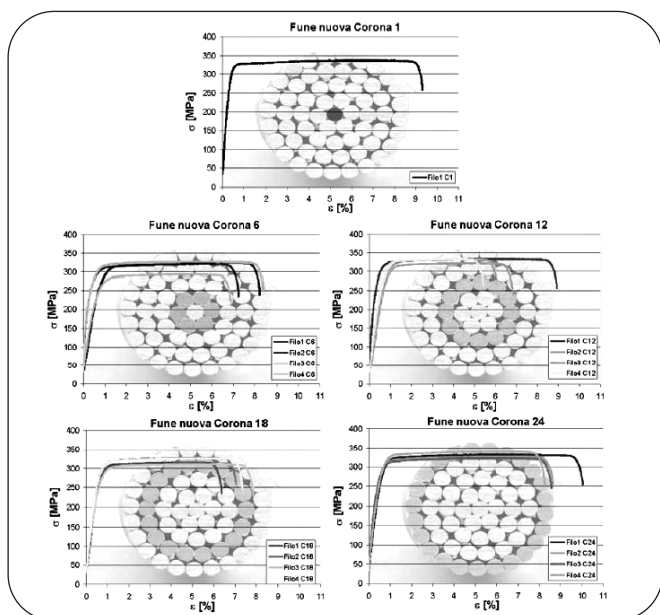
Fig. 14
Curve sforzi-deformazioni su diversi fili della fune nuova
Stress-strain diagrams of different wires taken from the new rope.
