Failure investigation on a helicopter main rotor actuator attachment

Indagine sulla failure dell'attacco del servocomando del piatto oscillante di un elicottero

L. Allegrucci, L. Aiello, A. Coletta, M. Bernabei

Italian Air Force – Flight Test Centre – Chemistry Department, “De Bernardi” Airport, via Pratica di Mare, 45, 00040 Pomezia (RM)

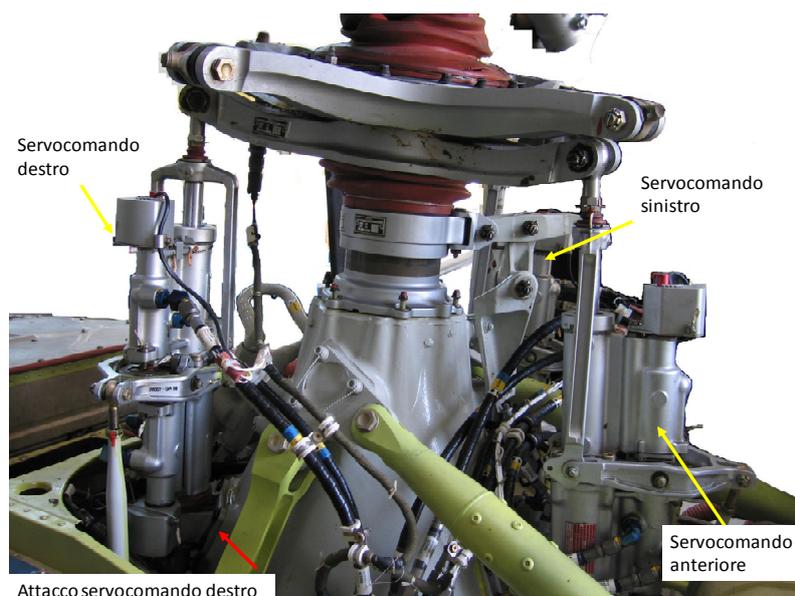
Dall'osservazione in loco è risultato rotto uno dei tre attacchi dei servocomandi.

Figura 1: Collocazione dei servocomandi sul rotore.

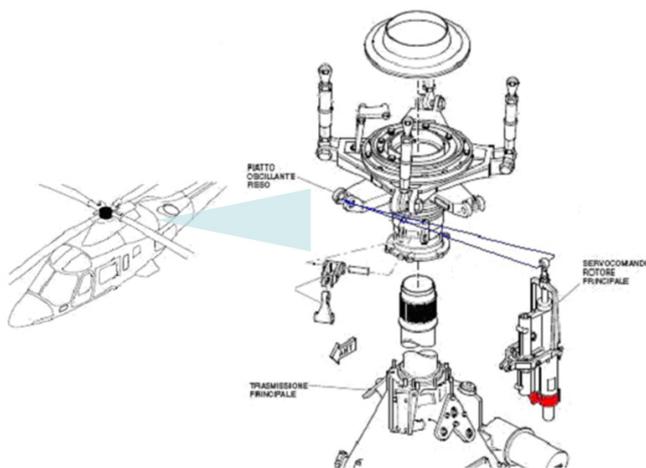
Gli attacchi fissano i servocomandi alle strutture del rotore principale in posizione anteriore, destra e sinistra, come evidenziato dallo schema in Fig. 2 e in Fig. 3. Ciascun attacco è vincolato con 4 bulloni come in Fig. 4.

Figura 2: Schema della collocazione del particolare rotto.

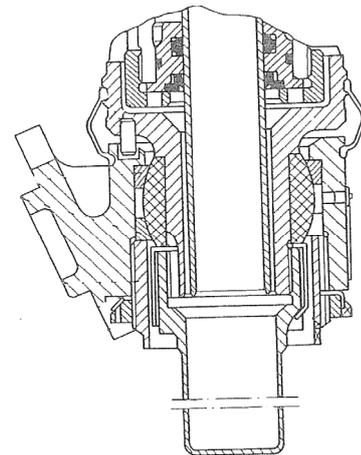
Figura 3: Schema attacco e servocomando assemblati.

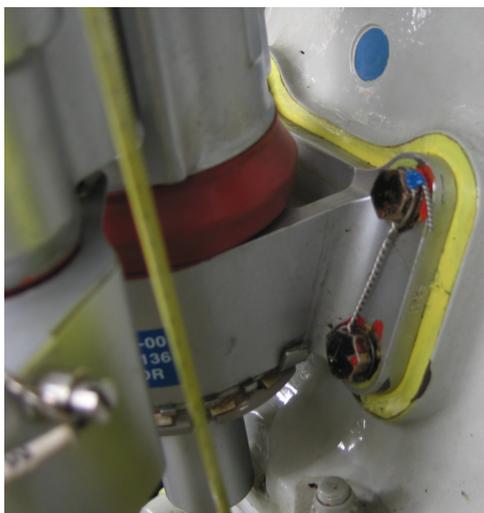
L'ispezione ha rilevato la rottura dell'attacco A in due parti, Fig. 4; tutti e tre i frammenti rinvenuti sono stati esaminati.

Figura 4: Attacco integro in condizioni di servizio.

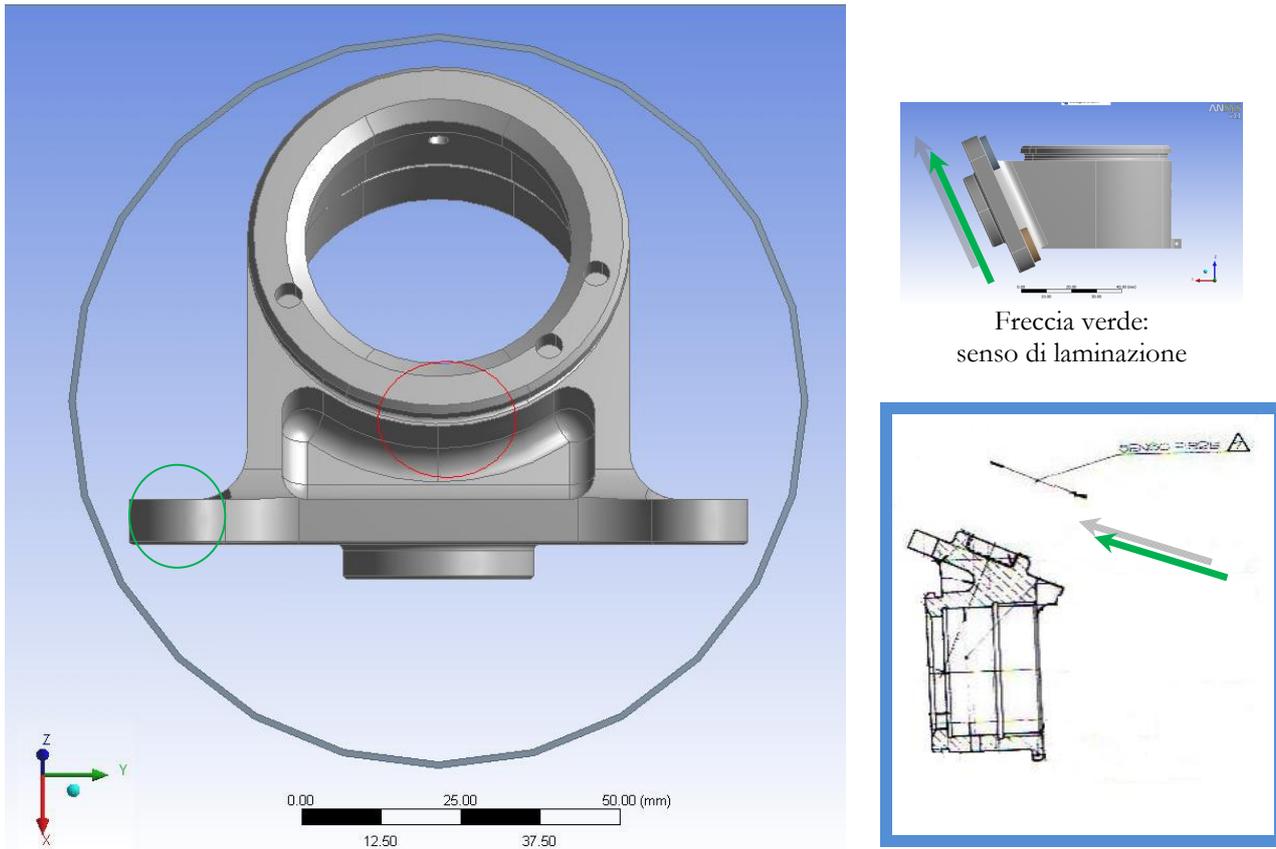
Le sezioni sono state effettuate su provini prelevati in due punti diversi per l'Attacco A: un provino è prelevato nei pressi del foro inferiore, cerchio verde in Fig. 18, mentre l'altro è stato prelevato dalla zona centrale dell'attacco, cerchio rosso in Fig. 18, mentre per gli altri tre attacchi è stata effettuata la sola sezione nella zona centrale.

Figura 18: Localizzazione dei provini.
