## Analisi del cedimento di un gancio di traino per autocarri

Sara Bagherifard, Mario Guagliano

*Politecnico di Milano, Dip.to di Meccanica, via La Masa, 34 – 20156 Milano*

**RIASSUNTO.** La memoria presenta lo sviluppo dell'analisi del cedimento di un gancio di traino per autocarri. Il lavoro prende spunto da alcuni anomale rotture verificatesi in esercizio, richiedendo l'approfondimento del caso sia con indagini sperimentali, che con calcoli numerici.

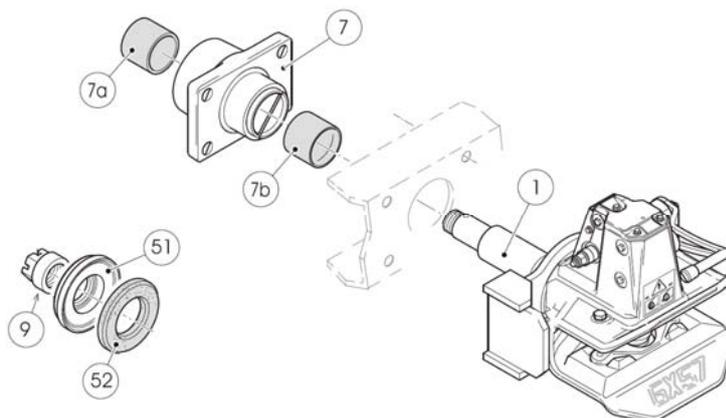
Figura 1: Esploso dei principali componenti del gancio.

Lo studio presentato si riferisce a questi ultimi e trae spunto da un cedimento verificatosi in esercizio su alcuni ganci utilizzati come organi di collegamento tra motrice e rimorchio. In Fig. 1 è riportato il disegno schematico esploso dei principali elementi costituenti i ganci: si osserva che sono costituiti da un blocco in ghisa austemperata ( $R_m=1000$  MPa,  $R_s=700$  MPa,  $A\%=5$ ) che comprende il perno di fissaggio (1), da una flangia di accoppiamento pure in ghisa (7), da una ghiera d'acciaio (51), da boccole in PA66 (7a, 7b), da un anello vulcanizzato in gomma (52) e da un dado di chiusura (9) che consente di imporre il precarico voluto al perno di fissaggio, attraverso un montaggio con chiave dinamometrica.

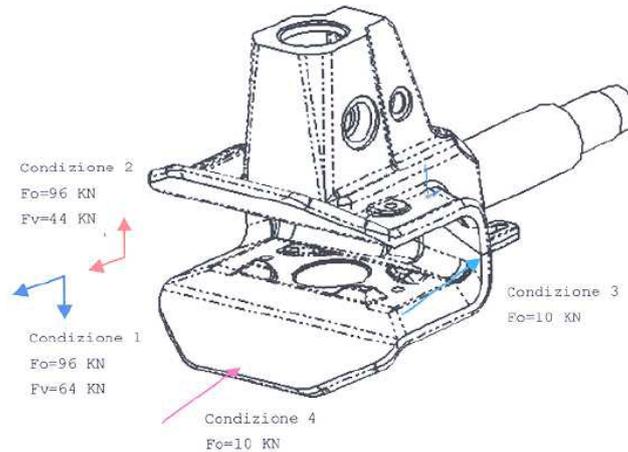
Figura 3: Condizioni di carico di fatica previste per l'omologazione del gancio.

Prima di essere posto in esercizio il tipo di gancio in questione era stato sottoposto, superandole, alle prove di fatica previste in sede di omologazione 94/20/CE. Queste ultime comprendono quattro differenti condizioni di carico, indicate in Fig. 3, da ripetersi ognuna per 2.000.000 di cicli.

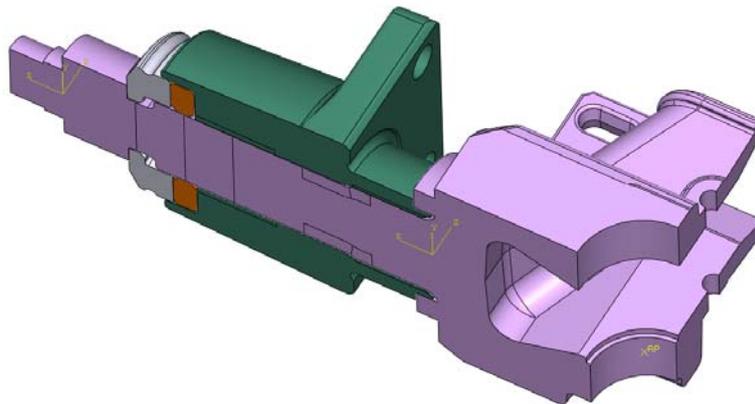
Figura 7: Vista in sezione del modello solido del gancio di traino.

**I**l modello a elementi finiti del gancio è stato costruito a partire da un modello solido sviluppato in ambiente ABAQUS [4, 5], visualizzato in Fig. 7.

Rispetto al componente reale, il modello presenta alcune semplificazioni che rendono il calcolo più veloce senza influenzare i risultati cercati. In particolare è stata eliminata la porzione geometrica in cui viene alloggiato il meccanismo di aggancio e sgancio rapido mentre il dado di serraggio e la ralla sono stati considerati parte integranti del componente. Per quanto riguarda la flangia di accoppiamento si è scelto di ricavare le boccole direttamente sul componente ed assegnare semplicemente proprietà diverse di materiale alle celle ricavate (boccola 1, boccola 2, flangia di accoppiamento). Tutti gli altri contatti previsti tra gli elementi del gancio sono stati simulati con algoritmi “slave/master surface” [6].

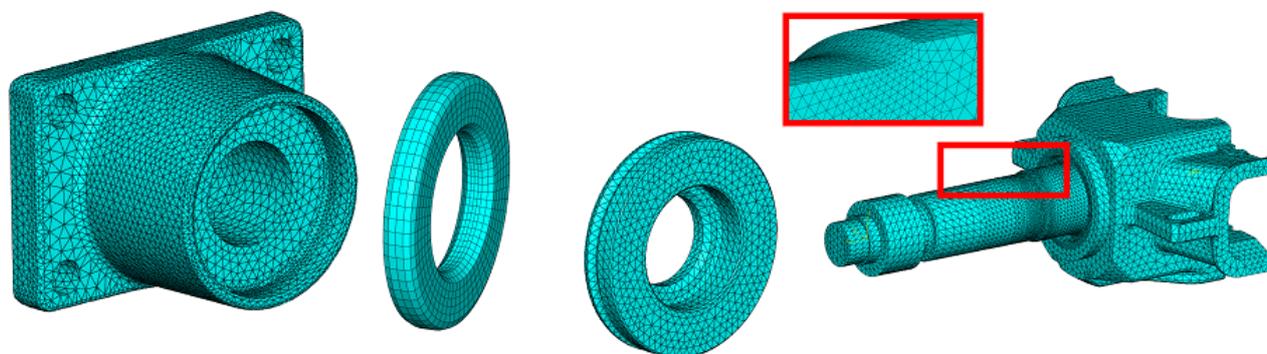
Figura 8: Modello FEM degli elementi del gancio.

In Fig. 8 si riporta la mesh utilizzata per le simulazioni, scelta a valle della verifica della convergenza dei risultati a partire da mesh più rade.

Le configurazioni di carico esaminate sono state 4 e sono le stesse indicate in Fig. 3. La simulazione del serraggio è stata impostata imponendo una differenza negativa di temperatura a una parte del perno di fissaggio, il cui valore è stato imposto fino ad ottenere il precarico previsto in sede di progetto. Per quanto riguarda la schematizzazione delle condizioni

di vincolo, oltre a sfruttare, per le condizioni di carico per le quali era possibile, le simmetrie geometriche e dei carichi applicati, la superficie della flangia di accoppiamento, che nella realtà sarebbe serrata al telaio del veicolo, è stata vincolata a terra.
