Failure analysis of a titanium orthopedic prosthesis

Studio del cedimento di una protesi ortopedica in titanio

U. Bernabai, A. Brotzu, A. Di Giuseppe, S. Natali, V. Volpe

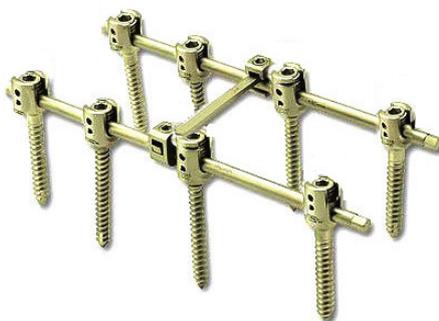
Figura 3: Componenti di una protesi spinale.

Figure 3: Spinal prosthesis components.

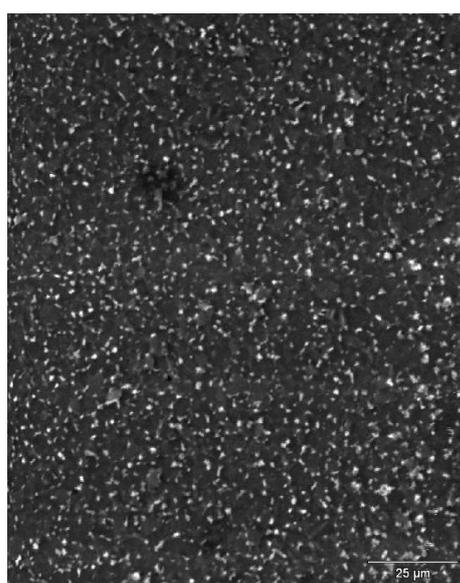
In Fig. 9 viene riportata una micrografia ottica di una sezione prelevata da una vite peduncolare (in particolare dalla zona dove si appoggia la barra di fissaggio). In Fig. 10 è mostrata una micrografia SEM ed in Fig. 11 lo spettro EDS di tale componente. Viene evidenziata una struttura equiassica molto fine (dimensioni circa 5 μm) caratterizzata da una matrice omogenea (fase α) in cui sono dispersi finemente grani di fase β . La microstruttura evidenziata, lo spettro EDS e la relativa analisi semiquantitativa identificano il materiale come la classica lega di titanio bifasica $\alpha+\beta$ Ti-6Al-4V deformata plasticamente e ricotta. La durezza è leggermente superiore a quella della barra di fissaggio, $\text{HV}_{30-15}=270-290$.

Figura 10: Micrografia SEM della microstruttura della vite peduncolare.

Figure 10: SEM micrograph of the screw microstructure.

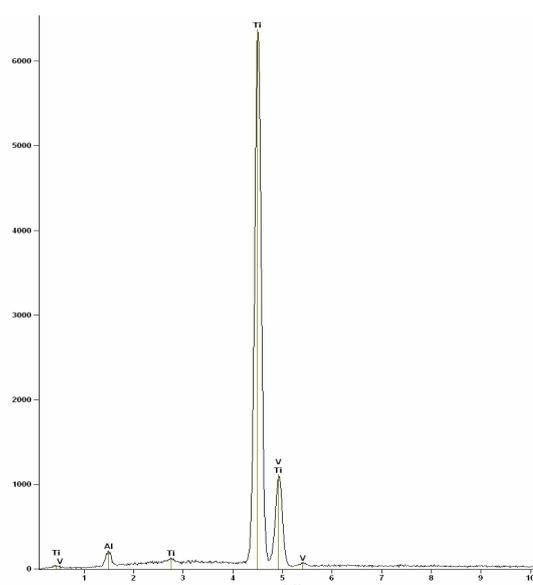
Figura 11: Spettro EDS della vite peduncolare.

Figure 11: Screw EDS spectrum.

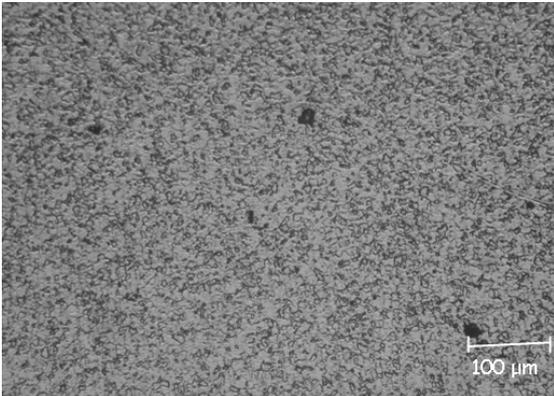
Dalle barre di fissaggio sono stati ricavati sia i campioni metallografici sia i provini per le prove meccaniche con la stessa modalità impiegata per quelle del campione danneggiato. Le figure 12 e 13 riportano le micrografie ottiche, la Fig. 14 illustra una micrografia SEM, mentre la Fig. 15 mostra lo spettro EDS. Queste barre di fissaggio presentano una struttura bifasica costituita da grani molto fini di fase α con dispersi all'interno piccoli globuli di fase β . Come si vede chiaramente dalla Fig. 14 la fase β risulta dispersa in bande allineate lungo l'asse della barra, indice questo della presenza di una discreta tessitura nella direzione di deformazione. La microstruttura evidenziata, lo spettro EDS e la relativa analisi semiquantitativa identificano il materiale come la classica lega di titanio bifasica $\alpha+\beta$ Ti-6Al-4V deformata plasticamente e ricotta.

Figura 12: Micrografia ottica della microstruttura della barra di fissaggio (sezione trasversale).

Figure 12: Optical micrograph of the microstructure fixing bar (transversal section).

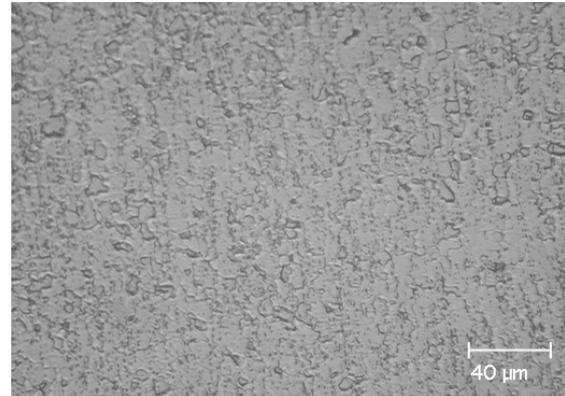
Figura 13: Micrografia ottica della microstruttura della barra di fissaggio (sezione assiale).

Figure 13: Optical micrograph of the fixing bar microstructure (axial section).

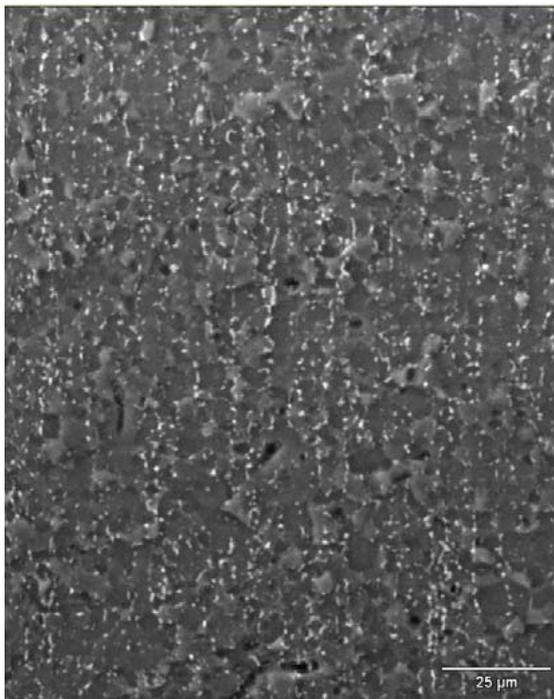
Figura 14: Micrografia SEM della microstruttura della barra di fissaggio (sezione assiale).

Figure 14: SEM micrograph of the fixing bar microstructure (axial section).

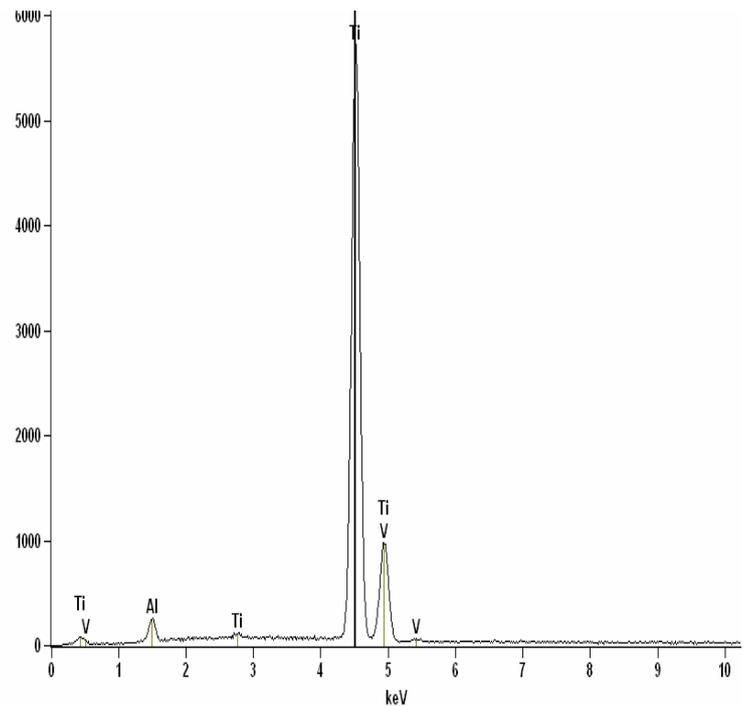
Figura 15: Spettro EDS della barra di fissaggio.

Figure 15: Fixing bar EDS spectrum.
